# 梧州边检勤务指挥中心项目地块 土壤污染状况调查报告

（公示稿）

承担单位：广西华强环境监测有限公司

二零二二年十二月

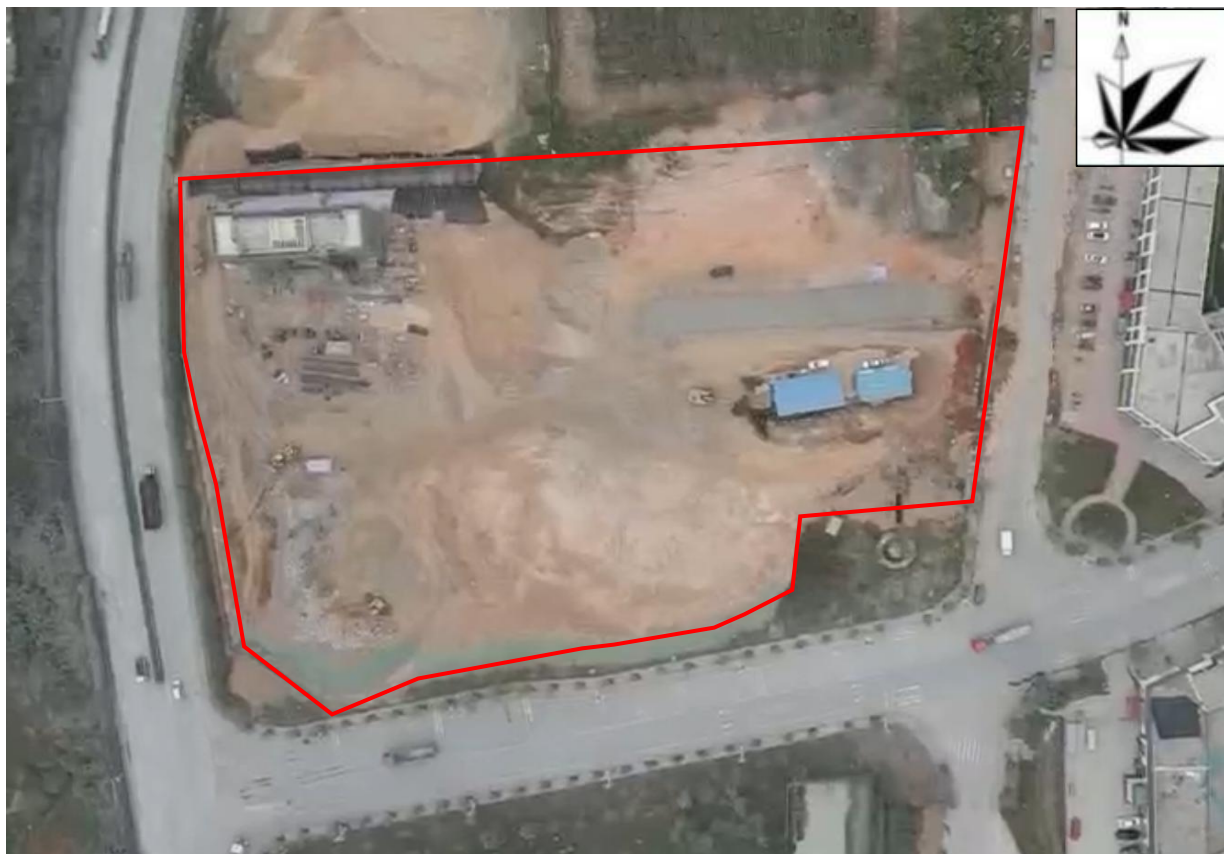
图2.6 项目地块现状

该项目地块现状：项目地块为空地，西北角有一栋办公楼，东部有一栋临时板房。项目地块现状详见 2.6。

（1）项目地块为空地，西北角有一栋办公楼，东部有一栋临时板房，无地面硬化，无管线及储槽，无污水池或其他地表水体、无废物堆放地及井；

（2）项目地块内无明显污染痕迹，无明显异味散发；

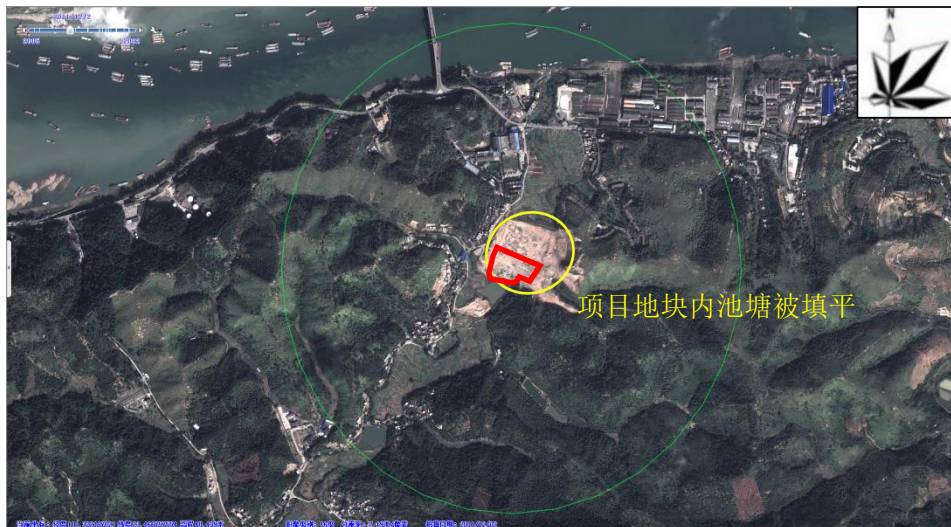
2011 年

项目地块内池塘被填平

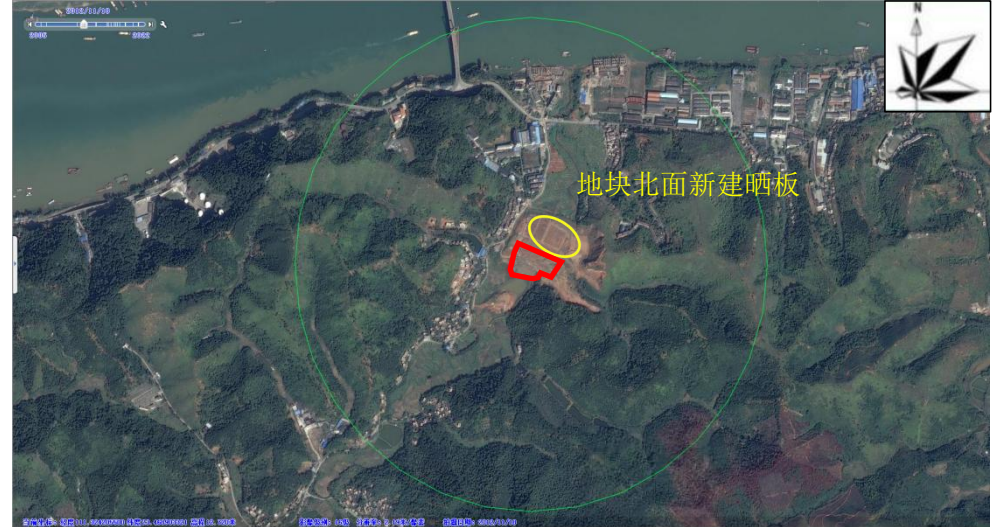
2012 年

地块北面新建晒板

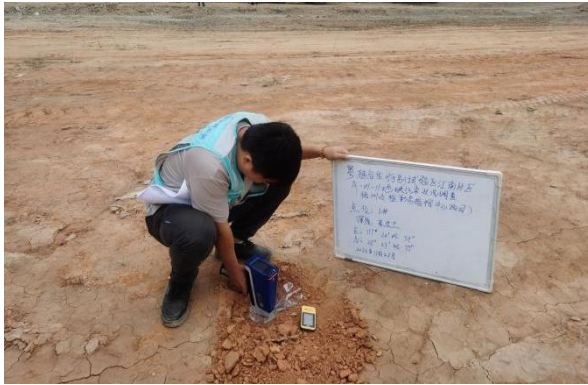
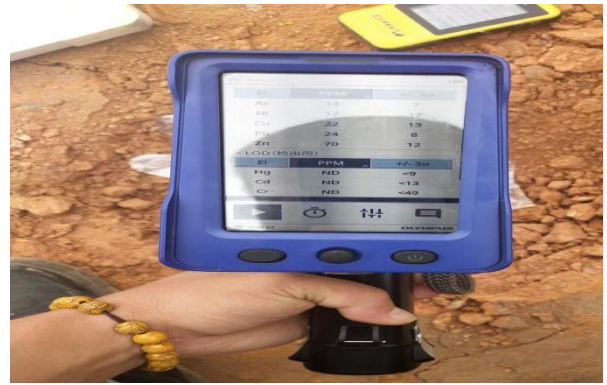
1#监测点位

根据检测数据可知，各个检测点位的数据均小于《土壤环境质量 建设用地土壤污染风险管控标准（试行）》（GB 36600-2018）第二类用地风险筛选值。
