柳州卓通汽车零部件有限公司
乘用车底盘及内饰生产线技术改造
项目竣工环境保护
(噪声、固体废物部分)

验收监测报告

华强验字〔2020〕022号

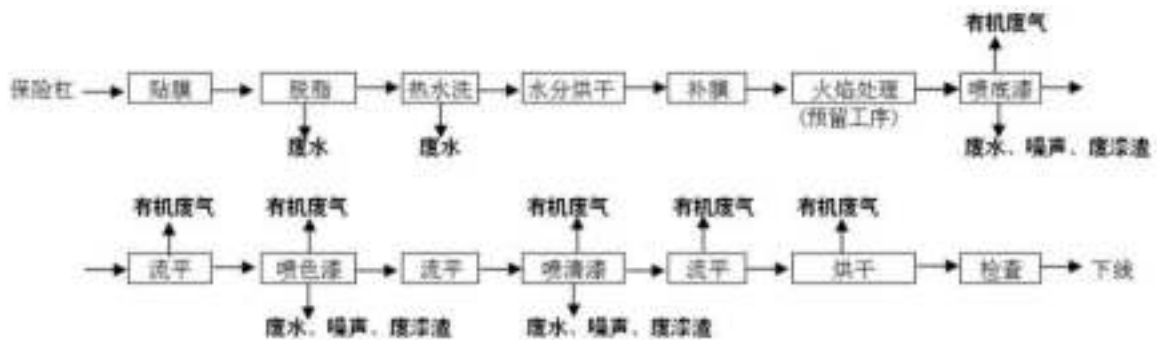
图 3.4-7 涂装车间生产工艺流程及产污环节图

涂装车间负责前、后保险杠注塑件的涂装生产任务。生产工艺流程及产污环节如图 3.4-7 所示。
