北雀路 45 号部分土地 土壤污染状况调查报告

(报批稿)

承担单位：广西华强环境监测有限公司

二零二零年九月

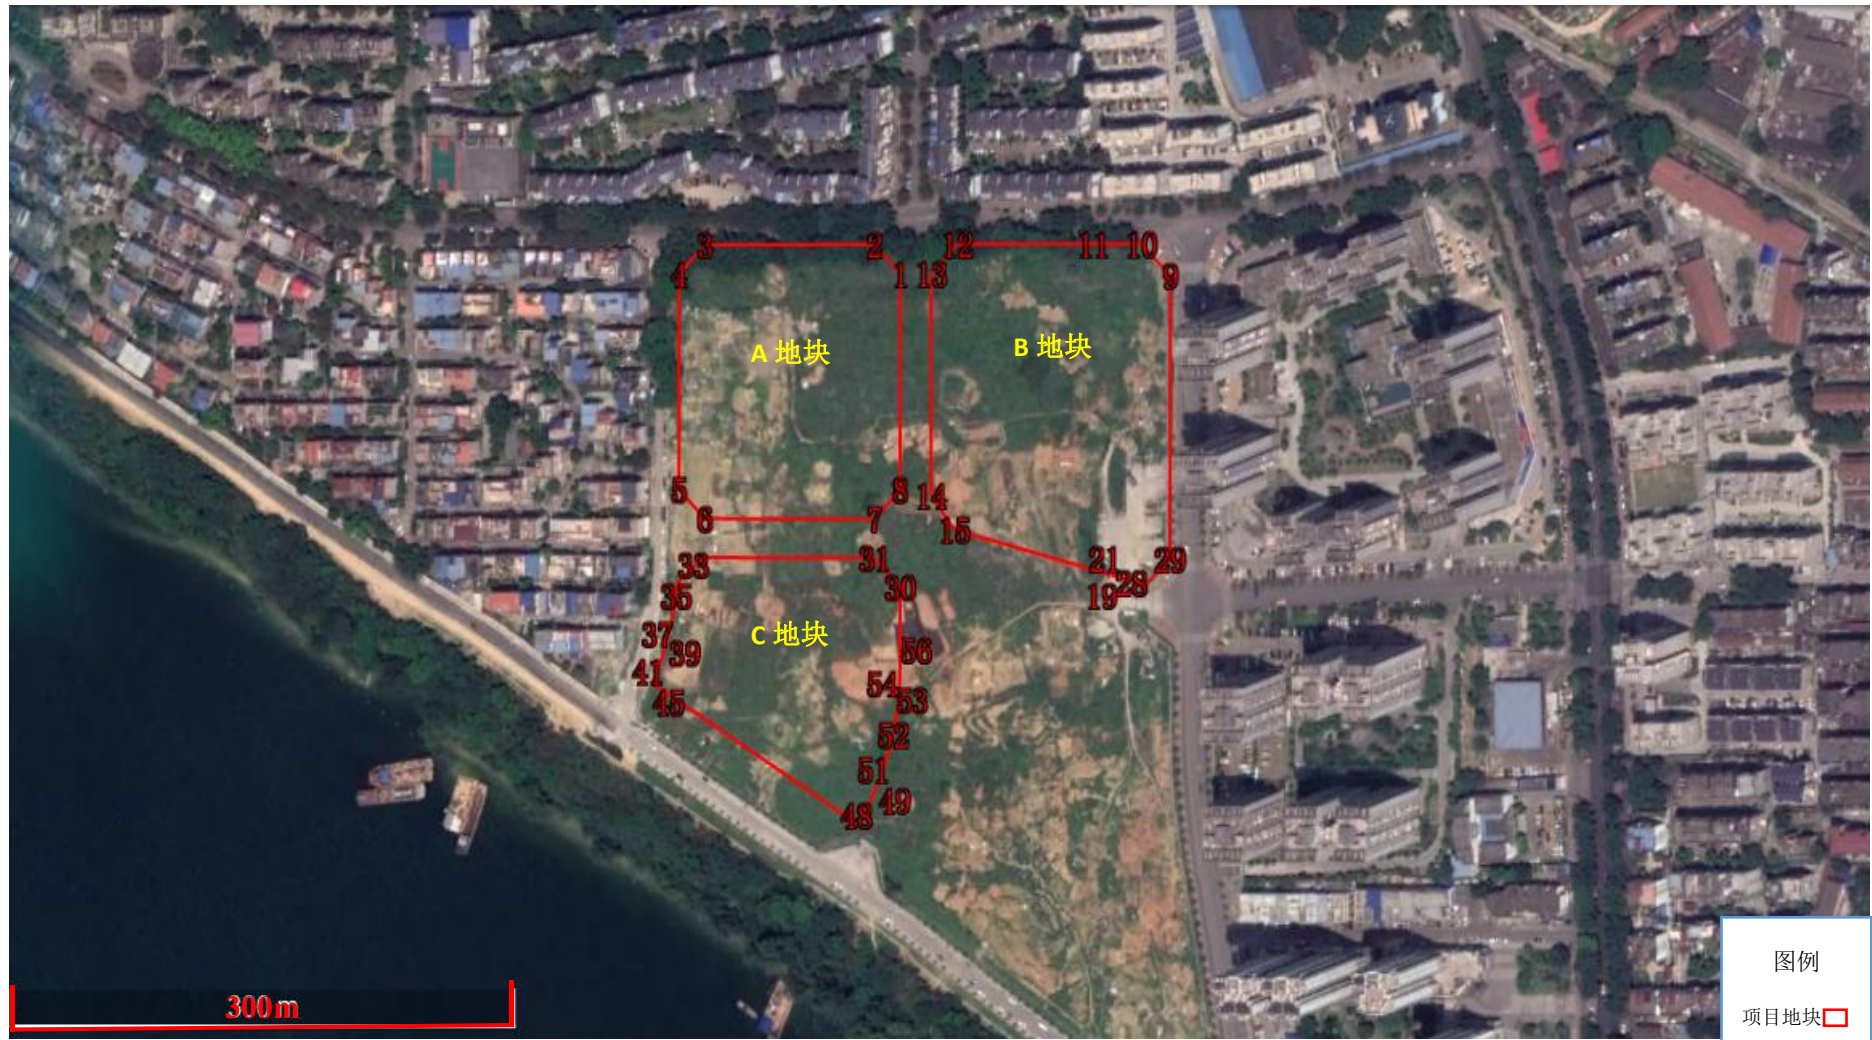
图 1.1 项目地块拐点坐标图

本次调查范围以北雀路 45 号部分土地为中心，周边范围 1km 内，包括项目地块及周边相邻区域、敏感目标。本次土壤污染状况调查对象主要为：调查范围内的土壤、地下水、地表水以及底泥，拐点坐标图及拐点坐标（柳资源规划条件[2019]第 380 号）见表 1.1 及图 1.1。

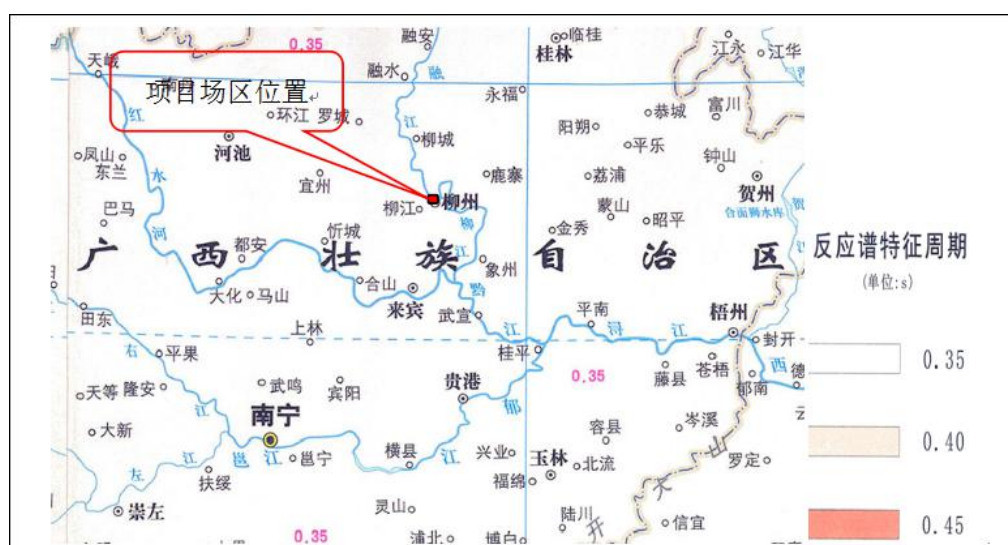
图 2.1 项目场区地震动参数区划图

依据《中国地震动参数区划图》（GB18306—2015），项目场区地震基本烈度为 VI 度，地震动峰值加速值为 0.05g，地震动反应谱特征周期为 0.35s（图 2.1、图 2.2）。评估区第四纪以来未发现有新构造活动迹象。总体而言，评估区虽地质构造发育，但均不属活动性断裂，地震活动相对较频繁，区域地壳次稳定。

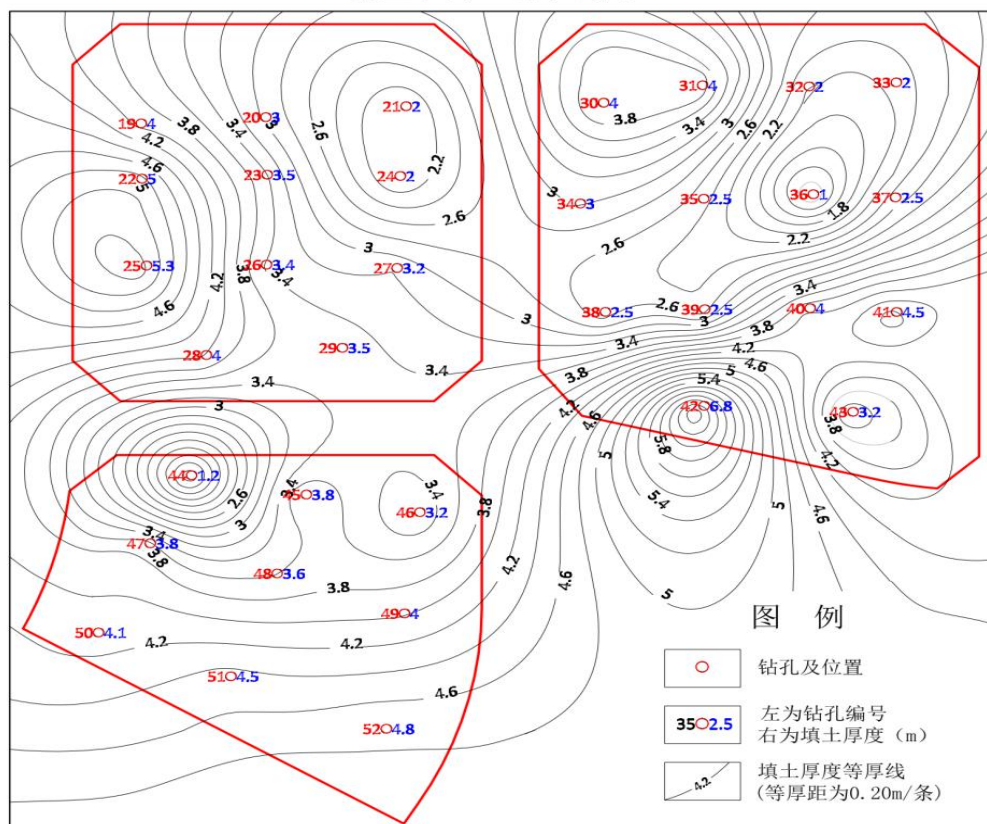
图 2.3 项目场区填土厚度等值线图

灰、灰黄色、黑~黑灰色等杂色，湿~稍湿状，结构疏松，土质不均匀，主要由黏性土、砖块、碎块石、混凝土块以及少量生活垃圾等组成，揭露厚度一般为 1.00~6.80m，其厚度变化较大且分布连续。主要表现为场区中部偏北一带厚度较小，中部及南侧一带厚度较大见图 2.3。杂填土虽堆填时间大于 10 年，但未完成自重固结，结构松散且孔隙

度大，其渗透系数 K 一般大于 $3.8 \times 10^{-3} \text{cm/s}$ ，属强透水层。

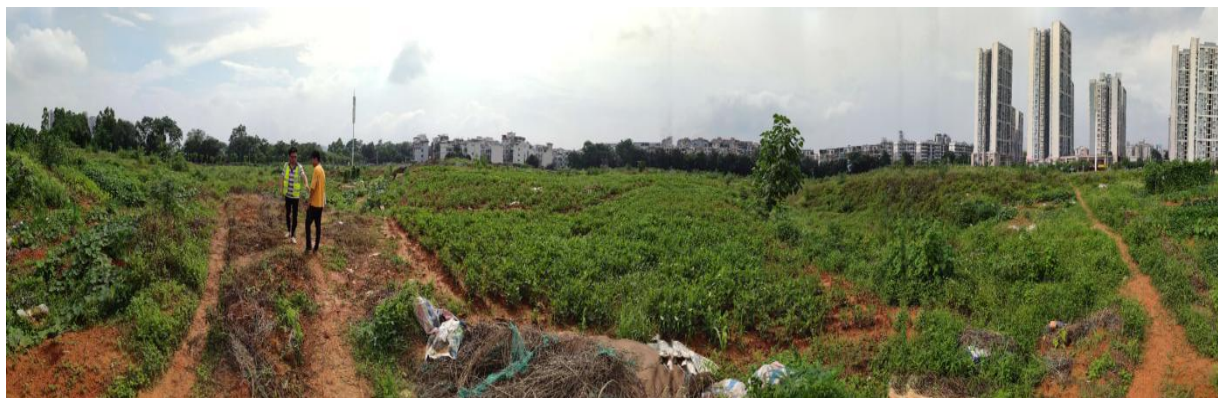
图 2.5 项目地块全景图

2020 年 07 月 07 日我公司组织专业技术人员对项目地块进行调查，项目地块原柳州木材厂，厂房已全部拆除，地表无构筑物且已荒废多年，地表覆盖有 1.00~6.80m 不等的杂填土，杂草丛生，大部分已被周边居民开垦为菜地，项目地块现状全景图见图 2.5，地块现状见卫星图见附图 8。

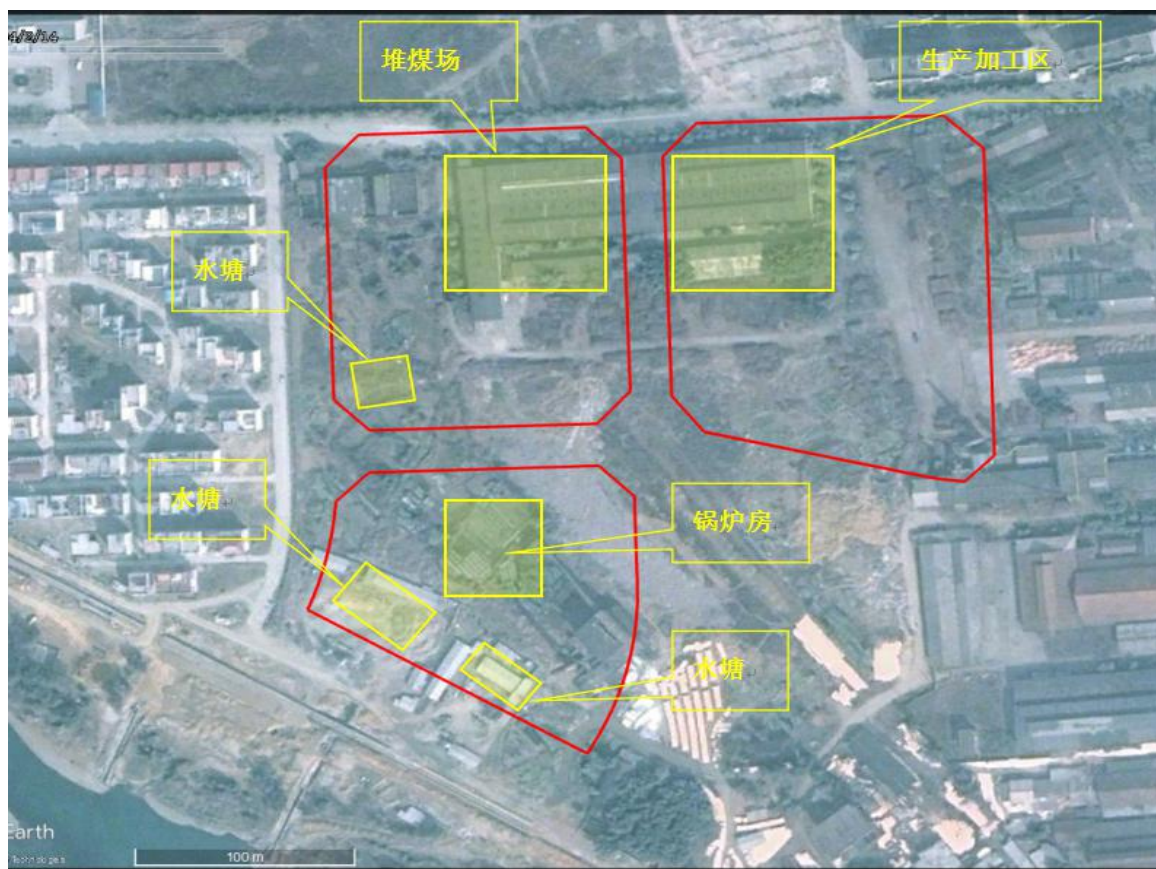
④柳州木材厂厂区平面及生产功能划分区域图：

项目地块内主要包括堆煤场、生产加工区、水塘、锅炉房等工作区域所残留的一般工业固体废物，各生产区域均做有防渗设施，防渗情况良好，对地块表层的土壤环境质量影响较小。
