柳州市柳北区石碑坪镇中心幼儿园（二期） 项目地块土壤污染状况调查报告

委托单位：广西柳州市北城投资开发集团有限公司

承担单位：广西华强环境监测有限公司

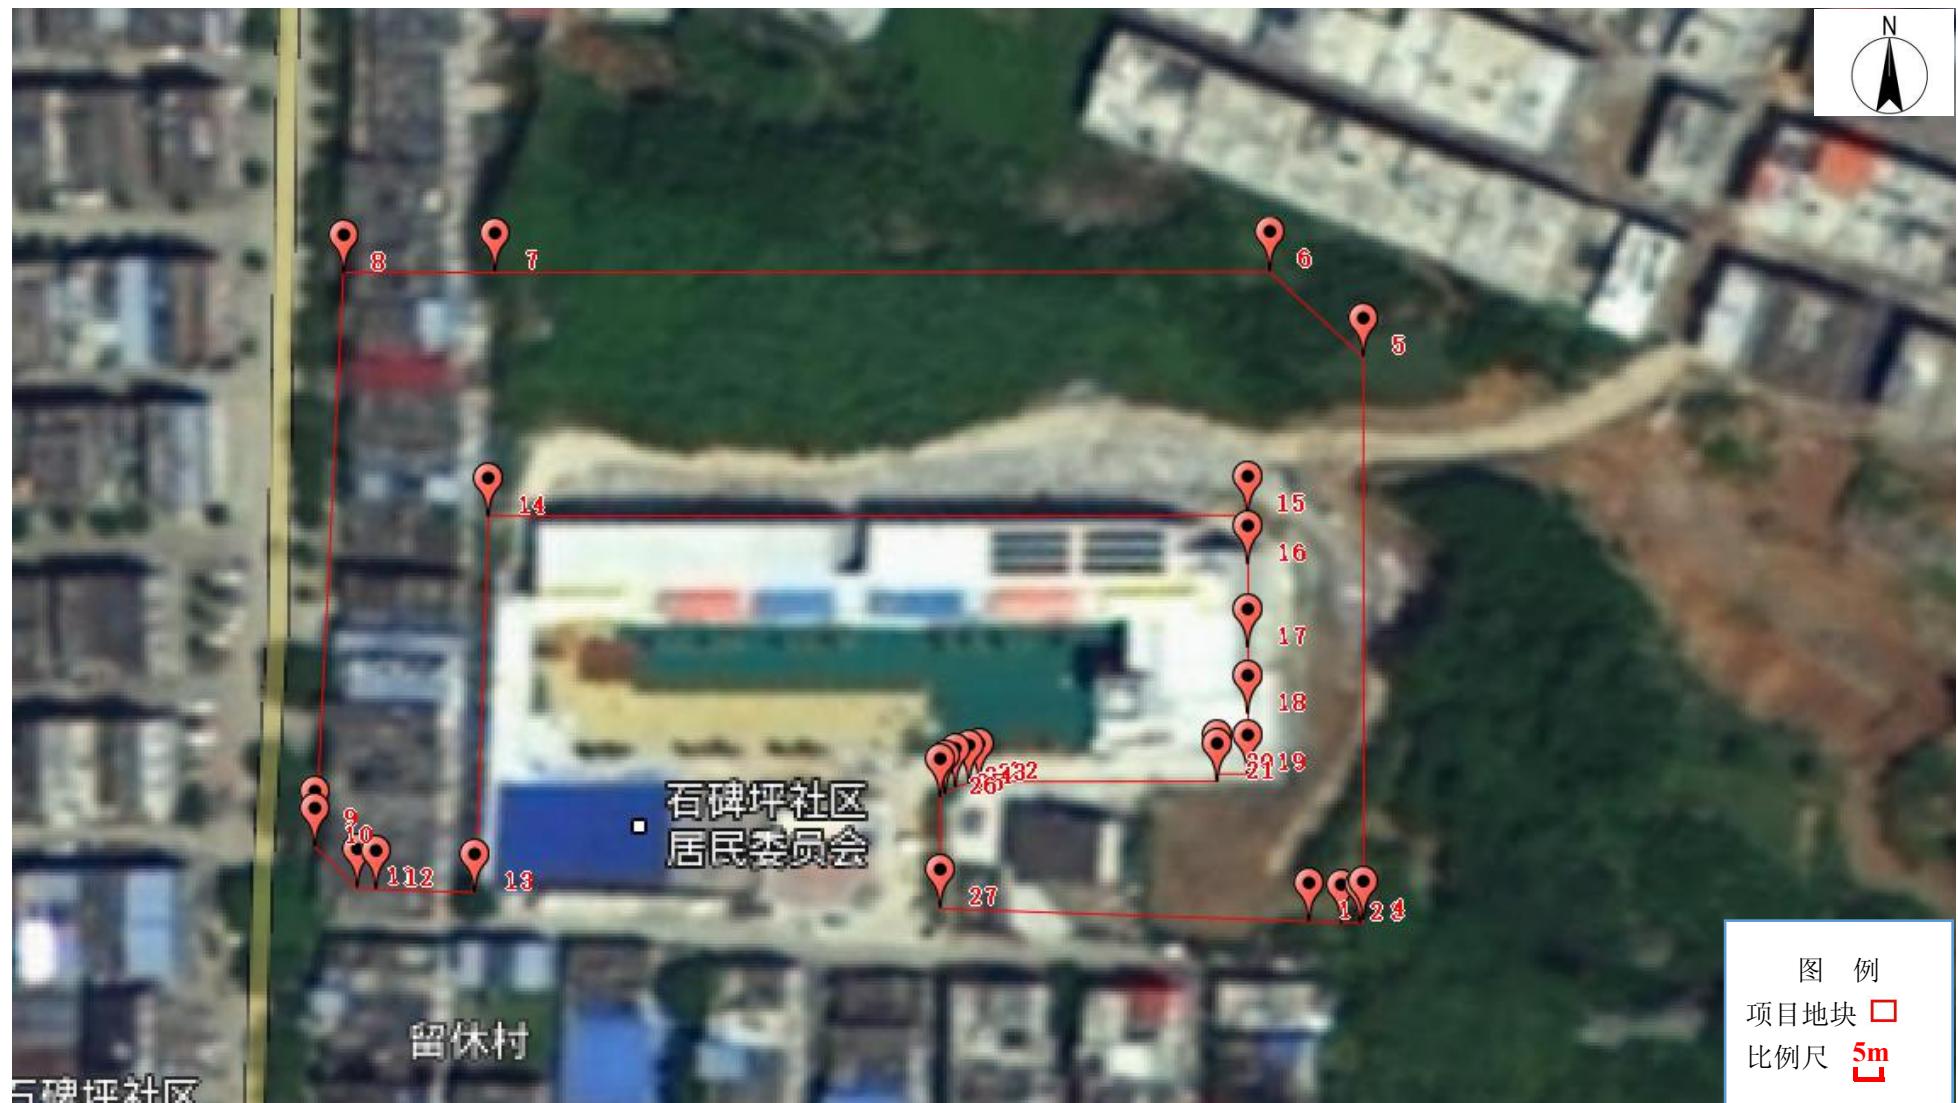
图 1.1 项目地块拐点坐标图

坐标图及拐点坐标见表 1.1 及图 1.1，坐标成果为 2000 国家大地坐标系，中央子午线：
108°，带号 36。

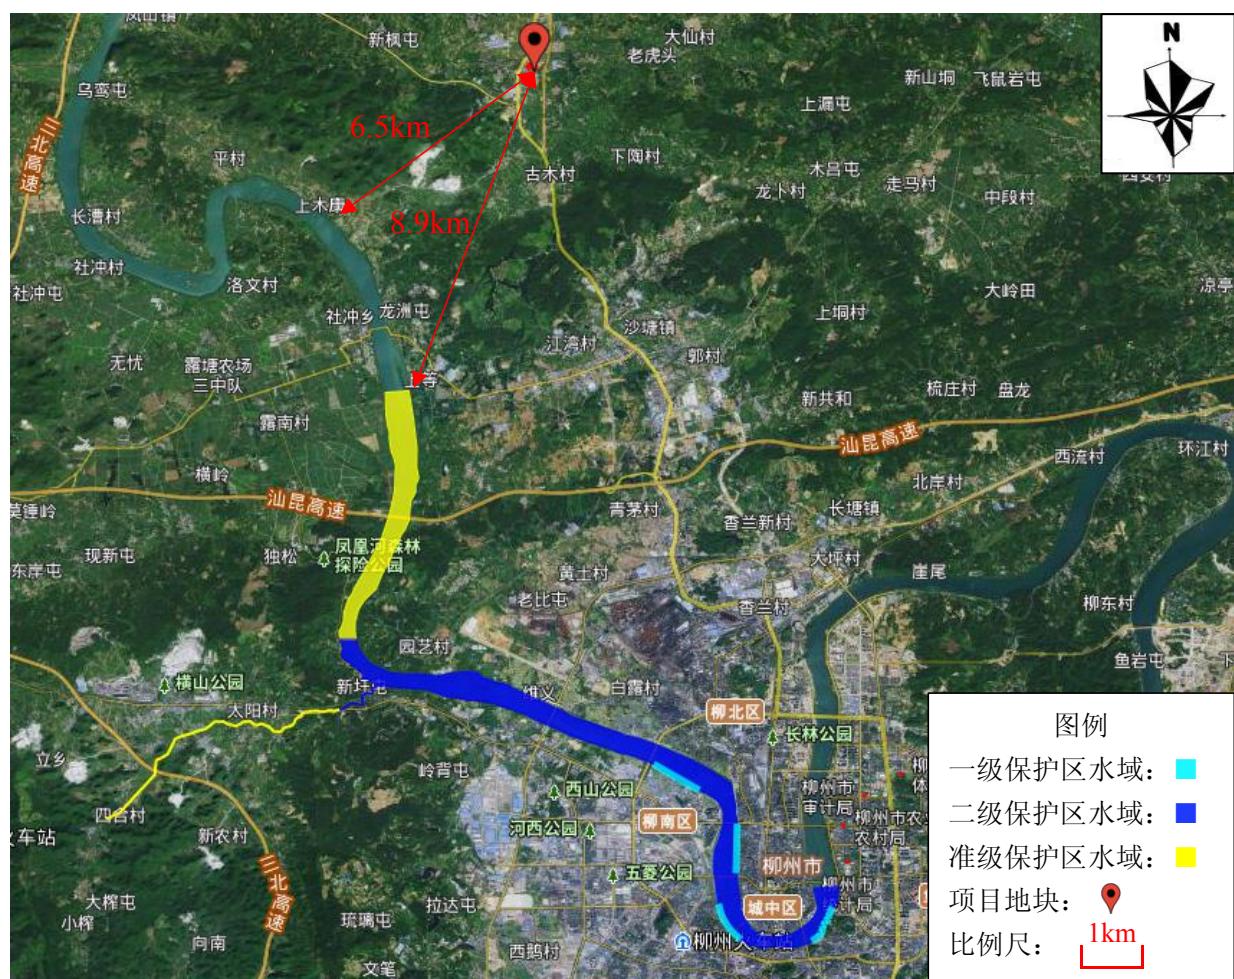
图 2.3 项目地块与水源地保护区地理位置关系图

根据《柳州市市区饮用水水源保护区划分方案》（附件 3）得知，该项目地块所归属位置不在饮用水水源保护区及准保护区范围内，距离最近的水源地保护区约 8.9km，距柳江河最近距离约 6.5km，地下水受柳江河水的影响较小。项目地块与水源地保护区及柳江河地理位置关系图见图 2.3。

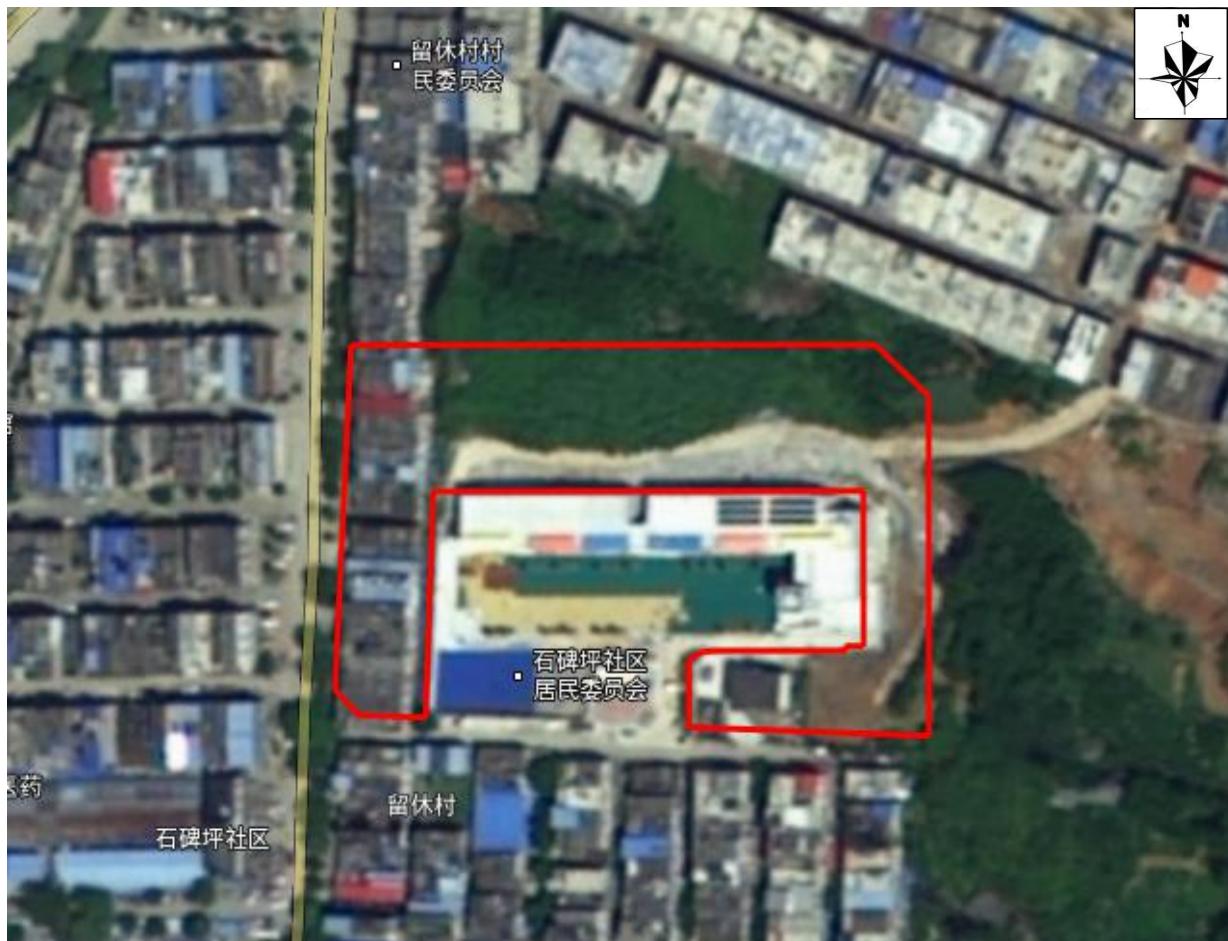
图2.11 项目地块现状

该项目地块东部及北部为空地，部分地面已硬化，南部有一栋原石碑坪小学教师宿舍，西部为留休村村民居民楼。东部及北部部分地块地表已进行水泥硬化平整，项目地块现状详见 2.11。

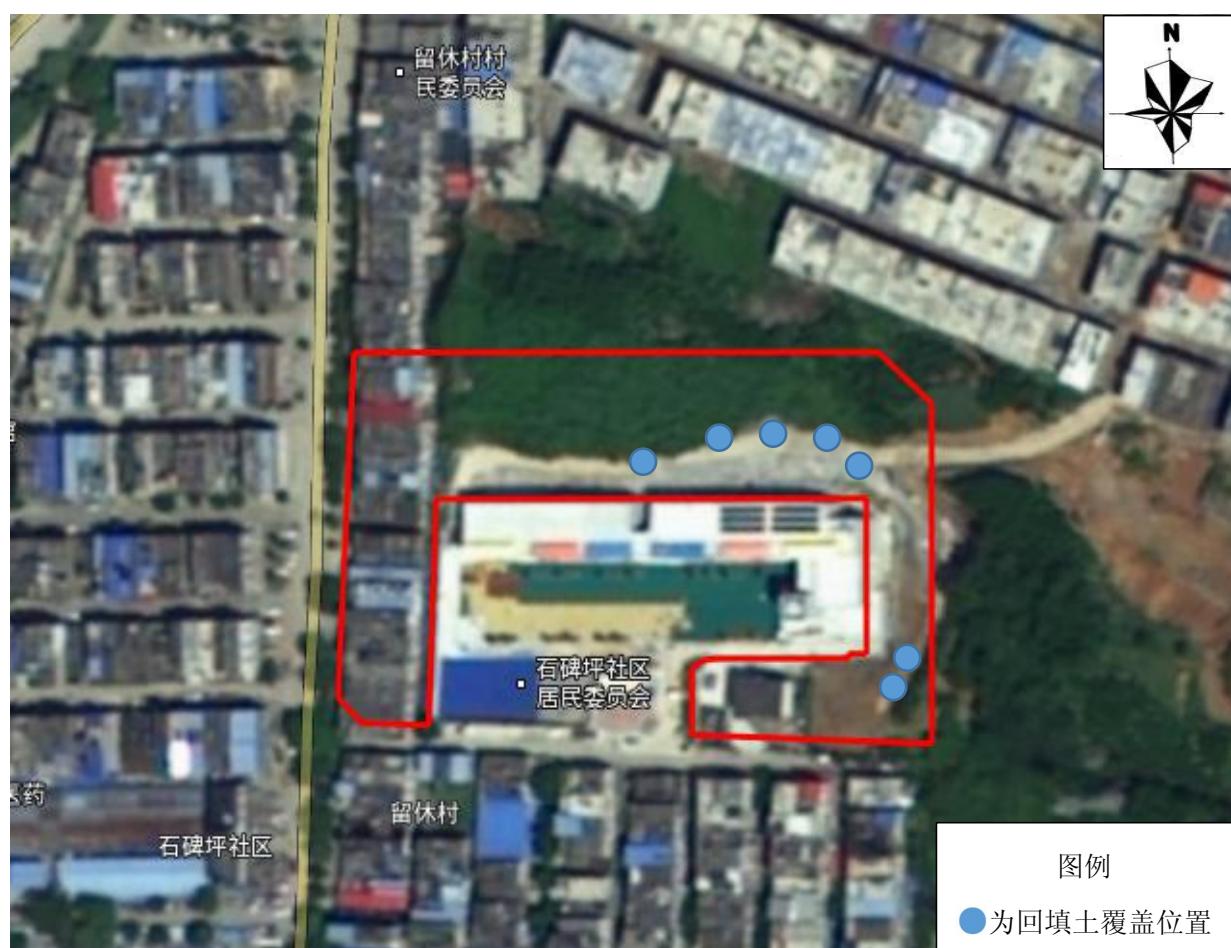
图2.12 项目地块内回填土覆盖位置

地块北部土地在1994年前为小山坡，1994年建设石碑坪镇小学的同时，该山坡被推平，种植少量树木，使用水库地表水灌溉。2019年石碑坪镇中心幼儿园一期修建期间推平树木，并对部分区域使用回填土进行平整，同时对部分区域进行水泥硬化（根据2021年05月10日核工业柳州工程勘察院编制的《柳州市柳北区石碑坪中心幼儿园（二期）岩土工程勘察报告》拟建建筑物及勘探点位置平面图及柱状图可知，回填土厚度0.5~1.9m，所处位置见图2.12），2021年下半年第三次开挖平整，根据本次水文地勘调查报告可知，回填土已被清理，地块内已不存在回填土。

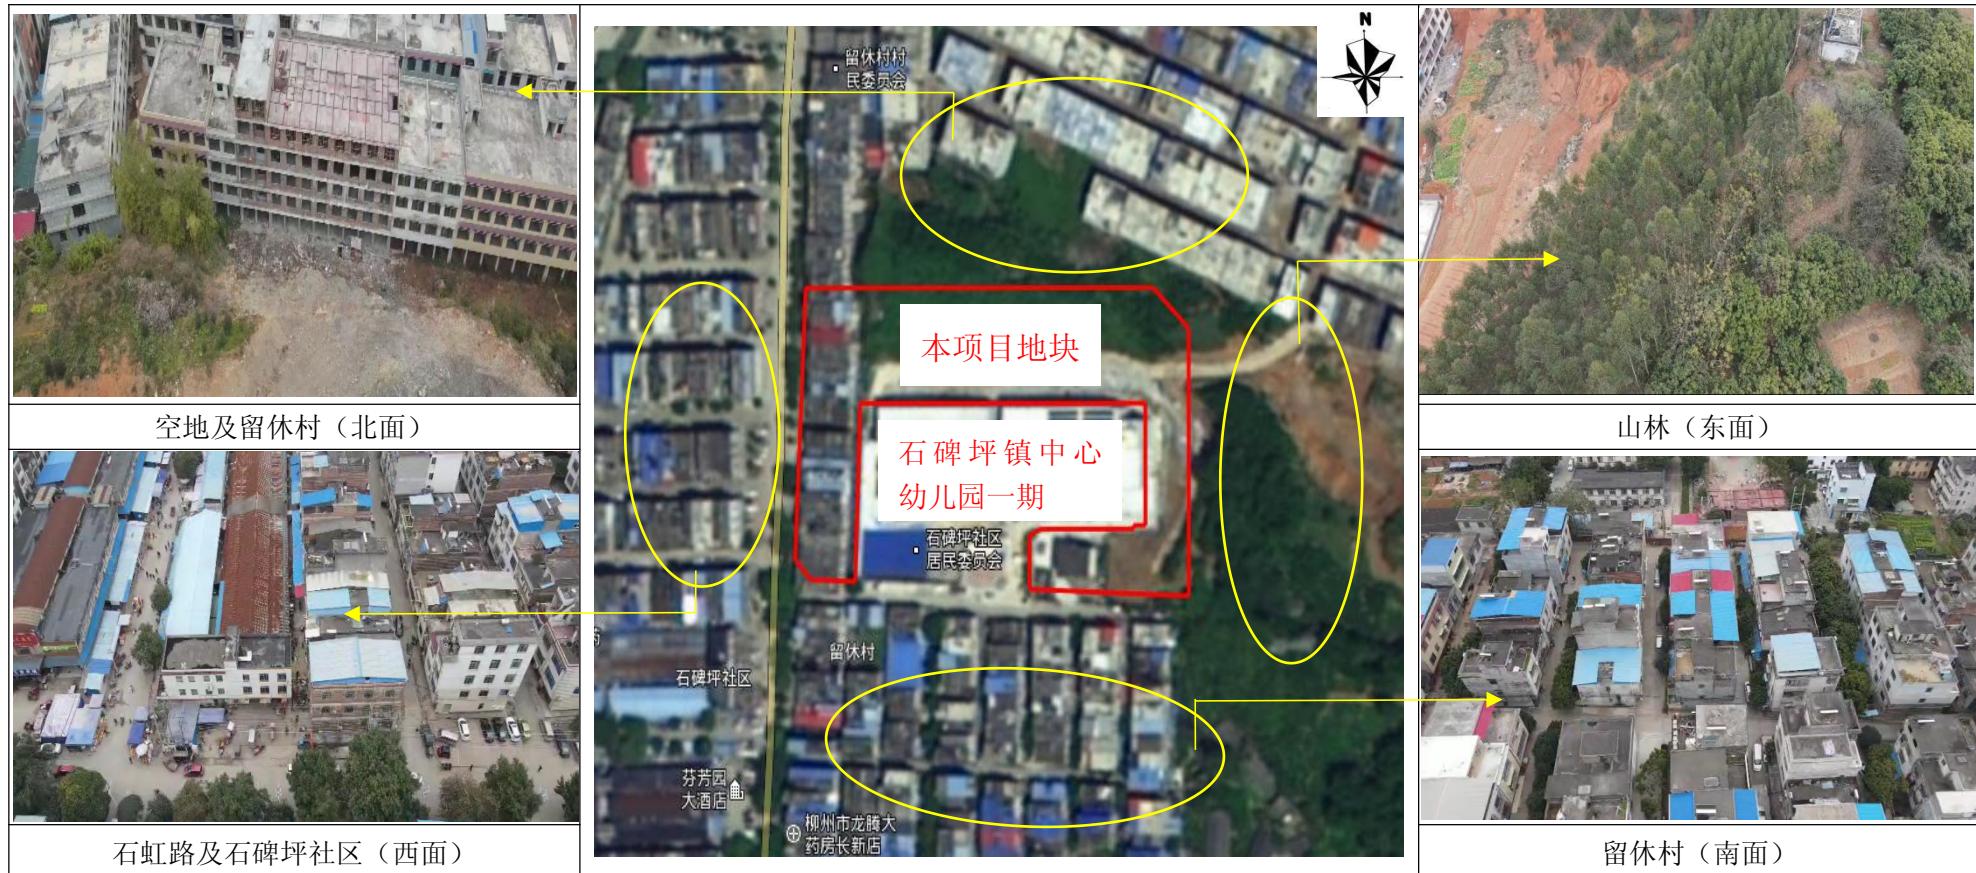
图 2.13 地块周边相邻地块现状

根据地块区域历史资料、卫星图件、周边居民及业主单位地块负责人访谈，项目地块位于柳州市石碑坪镇石虹路，东临山林，南邻石碑坪镇中心幼儿园一期项目及留休村，西靠石虹路及石碑坪社区，北接空地及留休村，相邻地块现状见图 2.13。

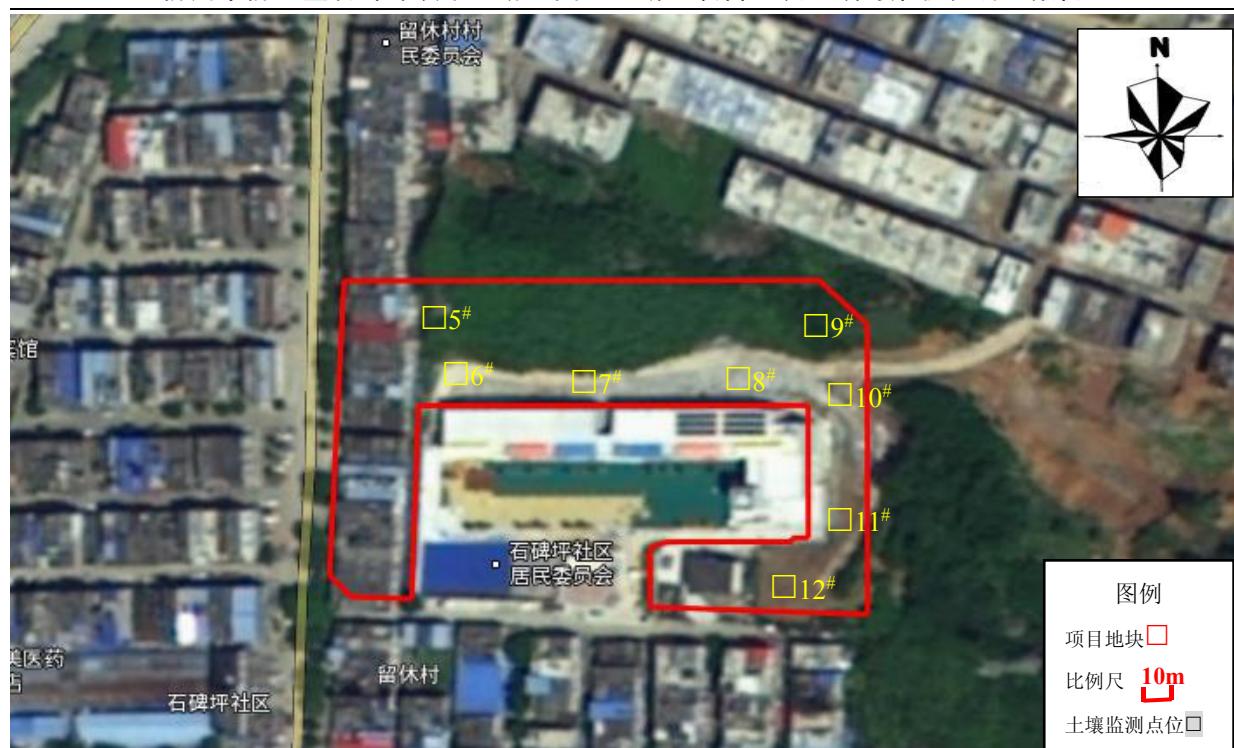
图 3.1 土壤监测布点图

- 1、根据《建设用地土壤环境调查评估技术指南》，单个地块面积超过 5000m^2 的最少布设6个土壤采样点，面积不足 5000m^2 的最少布设3个土壤采样点。
- 2、《广西壮族自治区建设用地土壤污染状况调查、风险评估及效果评估报告技术审查要点》第一章2.1.4条第（1）款第①项“重点区域应采用专业判断布点法和系统布点法布设采样点。专业判断布点法采样点应尽可能接近区域内的关键疑似污染位置；系统布点法应按正方形网格划分采样单元，在每个采样单元中布设采样点，采样密度保证单个采样单元面积原则上不超过 1600 m^2 。当无法在疑似污染区域，特别是罐槽、污染设施等底部采样时，可作适当偏移。”及第②项“对于历史上未包含上述重点区域建设内容且未发生过污染事故的生活和办公等其他区域，初步调查阶段可采取系统随机布点法和分区布点法，布设少量采样点位（采样单元原则上不超过 $100\text{ m}\times 100\text{ m}$ ），面积 $>5000\text{ m}^2$ 的，至少布设3个采样点位”。
- 3、项目地块南部及西部历史上长期居住用地使用，在受到污染的可能性很低，同时根据《关于贯彻落实土壤污染防治法 推动解决突出土壤污染问题的实施意见》（环办土壤〔2019〕47号）第11条实施意见：“住宅用地、公共管理与公共服务用地之间相互变更的，原则上不需要进行调查，但公共管理与公共服务用地中环卫设施、污水处理设施用地变更为住宅用地的除外。”故本次调查不在地块南部及西部布设土壤监测点位。
- 4、本次调查地块部分区域曾经被回填土覆盖，第三次地面开挖平整后，项目地块内已不存在回填土。将本次需要开展土壤监测的地块划分为重点区域及其他区域，共2个区域，在可能存在污染的区域重点区域采用专业判断布点法和系统布点法布设采样点，平均采样单元面积约 $26\text{m}\times 26\text{m}$ ，其他区域采用系统随机布点法布设采样点，平均采样单元面积约为 $40\text{m}\times 40\text{m}$ ，共布设8个土壤监测点位，详见图3.1。

注：1#~4#土壤监测点位为背景监测点位。
