静兰湾润湾汇（10号~12号）地块 土壤污染状况调查报告

承担单位：广西华强环境监测有限公司

项目名称：静兰湾润湾汇（10号~12号）地块土壤污染状况调查报告

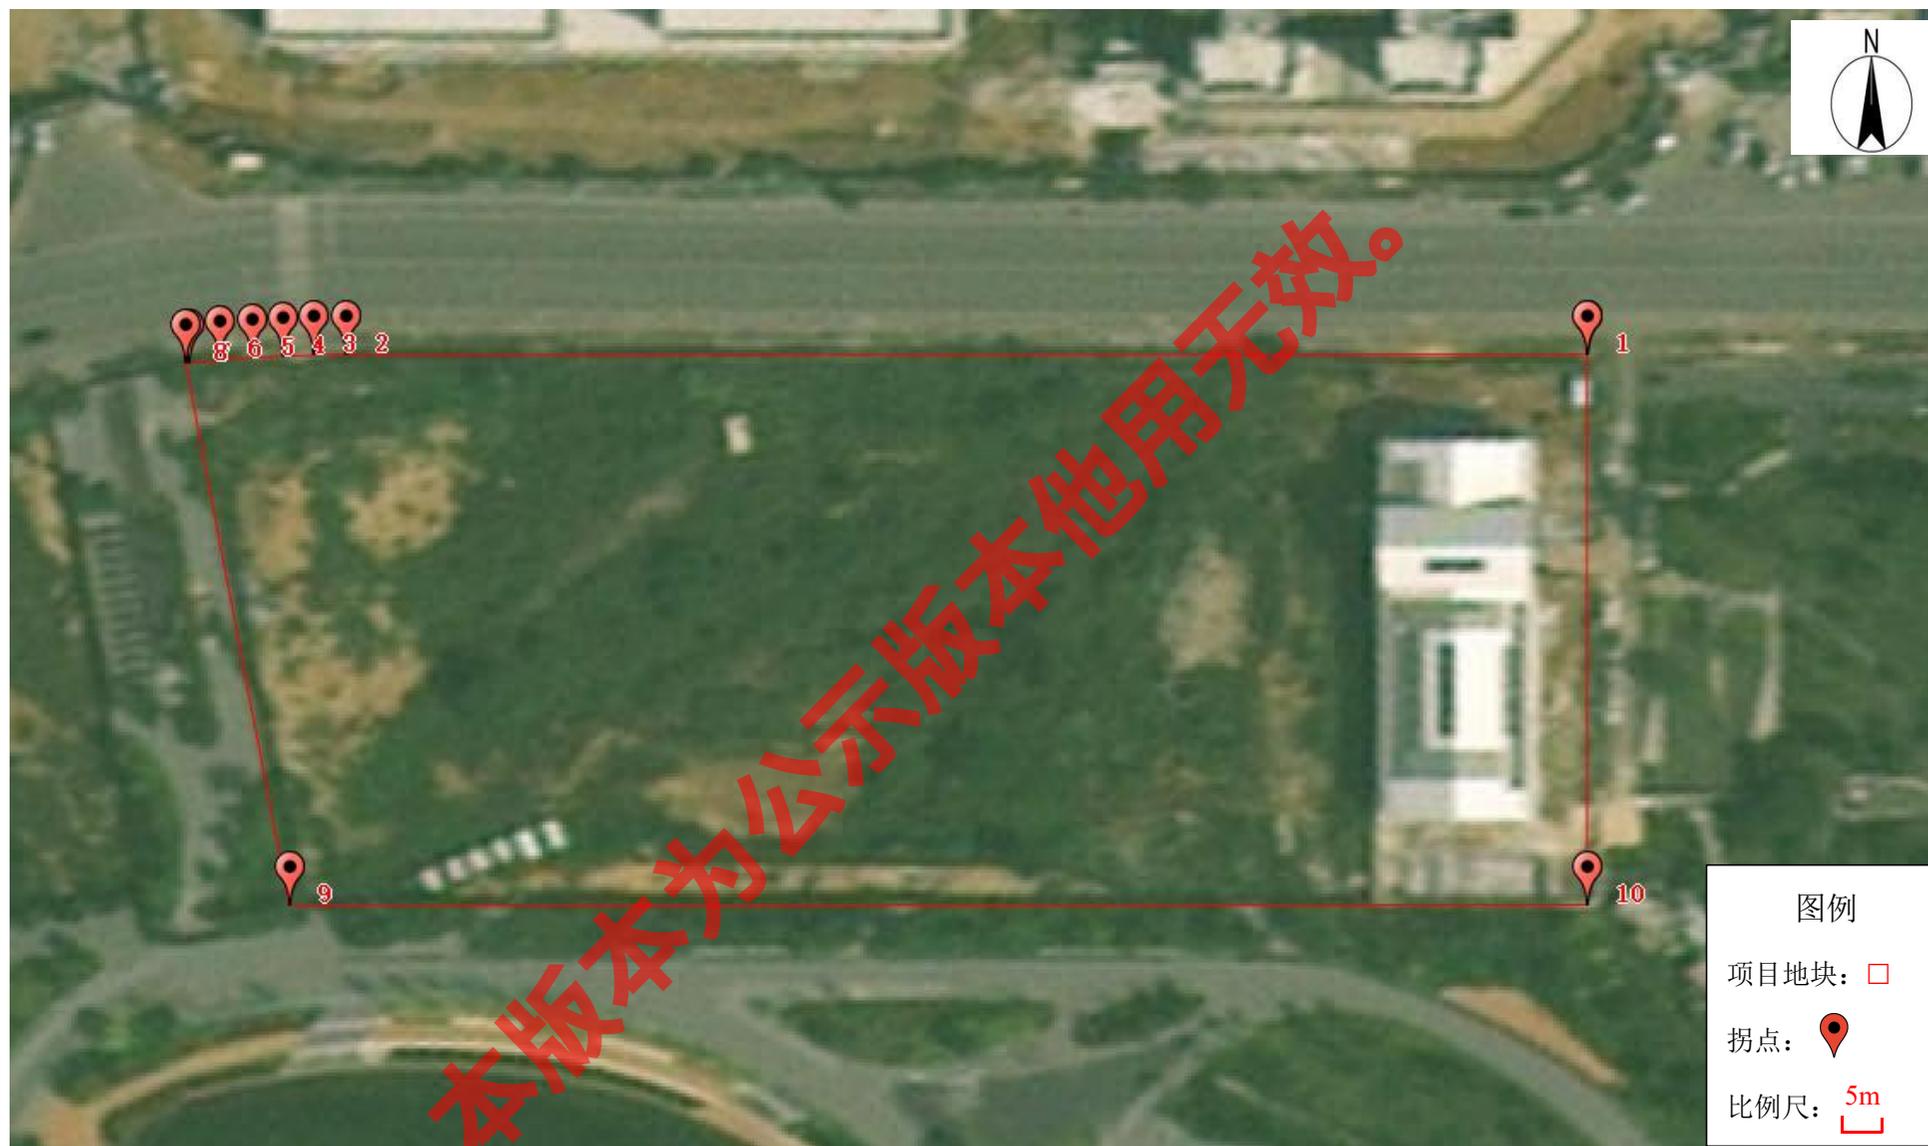
图 1.1 项目 10 号地块拐点坐标图

本次调查范围以该项目场地为中心（东经：109.466681858°，北纬：24.320900672°），周边范围1km内，包括项目地块及周边相邻区域、敏感目标。本次土壤污染状况调查对象主要为：调查范围内的土壤，拐点坐标图及拐点坐标见表1.1及图1.1~图1.3，坐标成果为2000国家大地坐标系，中央子午线：109.5°，Y加常数100千米。

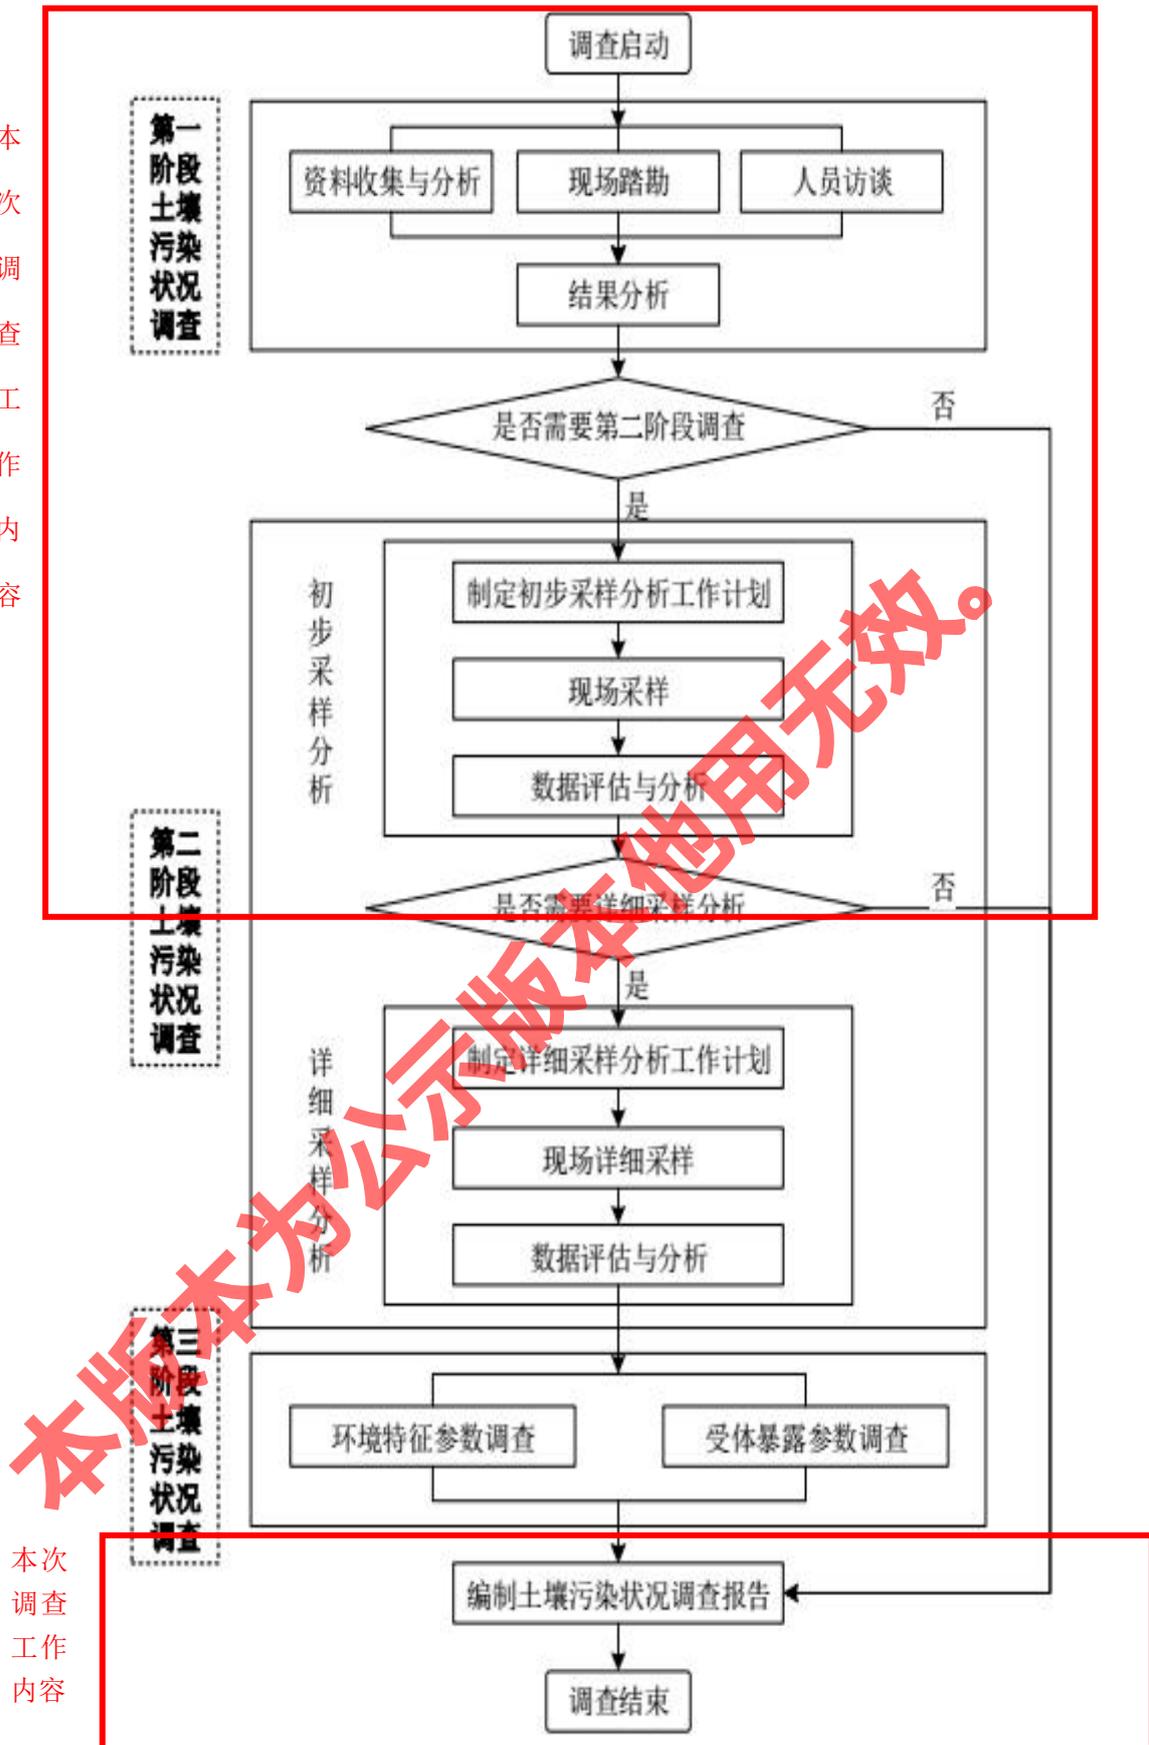
图 1.2 土壤污染调查的工作内容与程序

根据中华人民共和国生态环境部《建设用地土壤污染状况调查技术导则》（HJ25.1-2019），结合现场实际情况，本次项目土壤污染状况调查开展了第一阶段的资料收集与分析、现场踏勘、人员访谈，以及第二阶段的初步采样分析，判定项目是否为污染地块，若本项目地块判定为非污染地块，则根据调查结果编制调查报告，结束调查工作；若项目地块判定为污染地块，则继续开展第二阶段的详细采样分析和第三阶段土壤

污染状况调查。土壤污染状况调查的工作内容与程序见图 1.2。各阶段主要工作方法和内容如下：

第一阶段土壤污染状况调查：收集地块历史和现状生产及地块污染相关资料，查阅有关文献，对相关人员进行访谈，了解可能存在的污染种类、污染途径、污染区域，再经过现场踏勘进行污染识别，初步划定可能污染的区域。

第二阶段土壤污染状况调查：根据污染识别的结果，对地块进行土壤采样分析，采用结合本地块特征的土壤筛选值，对土壤检测数据进行分析判断，确定是否需开展进一步的详细调查。如果第二阶段采样分析结果证明，地块的污染状况现状能够满足开发建设要求，则地块调查工作在第二阶段结束。

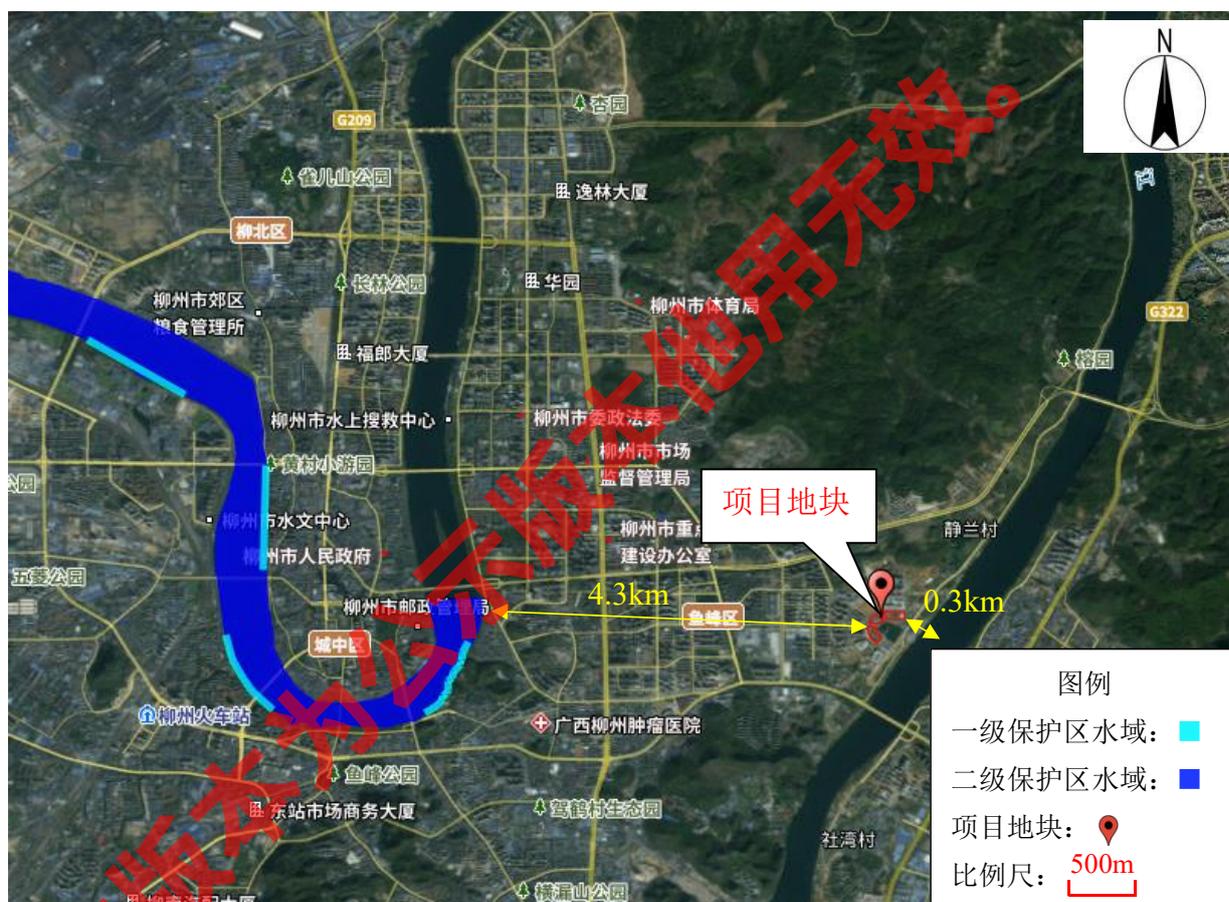
图 2.3 项目地块与水源保护区地理位置关系图

该项目地块所属位置距柳江河最近距离约 0.3km，附近无溪沟分布，根据《柳州市市区饮用水水源保护区划分方案》（附件 2）得知，也不在饮用水水源保护区、准保护区及乡镇饮用水保护区范围。该项目地块距离最近的水源地保护区约 4.3km。项目地块与水源保护区及柳江河地理位置关系图见图 2.3。

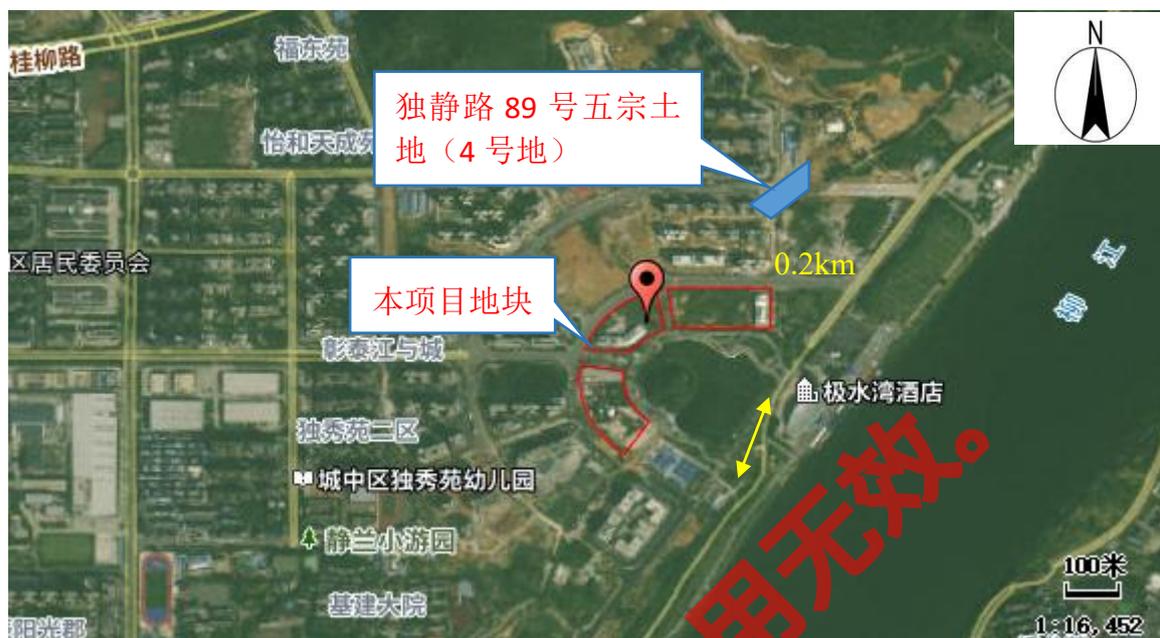
图 2.4 独静路 89 号五宗土地（4 号地）地块与项目地块相对位置图

报告》及《独静路 89 号五宗土地（4 号地、5 号地）土壤污染状况详细调查报告》，独静路 89 号五宗土地（4 号地）距调查地块最近处约 0.2km，与项目地块相对位置图见图 2.4。

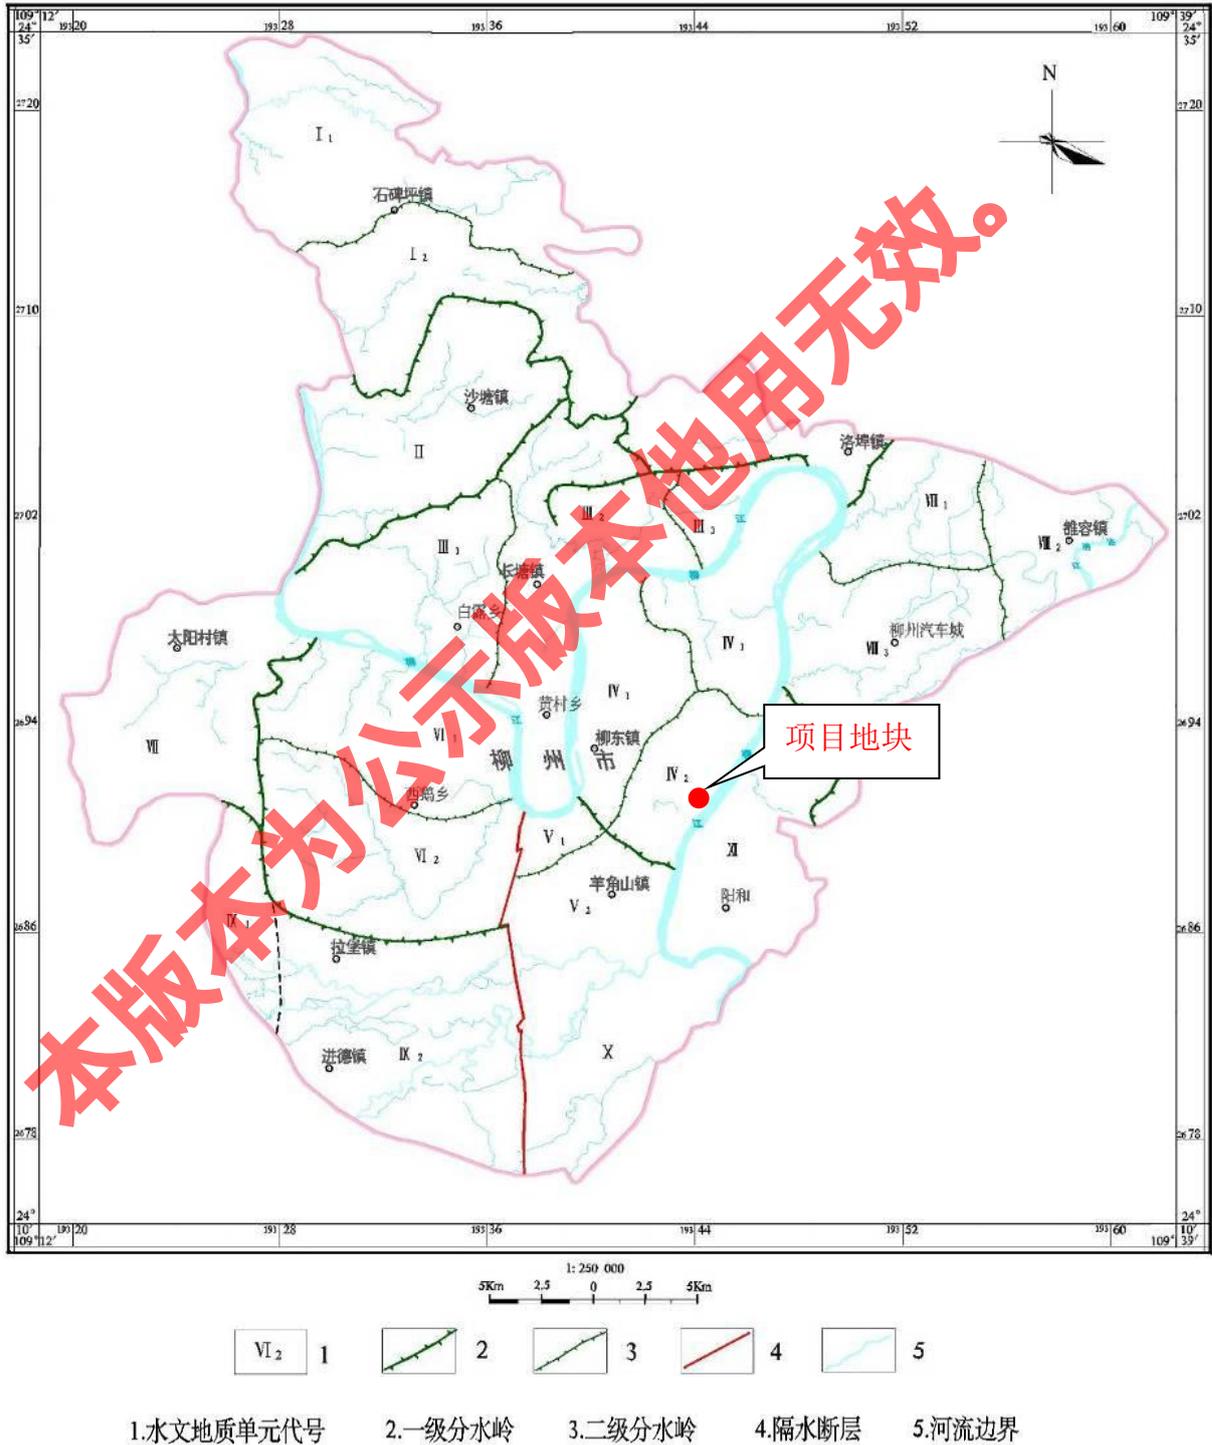
图 2.5 柳州市水文地质单元分区图

下分水岭，在红花水电站蓄水前，分水岭的位置已明显不对称，紧靠西部河岸带，显示现代水文网对河曲地带地表、地下水的袭夺作用。根据广西壮族自治区地质环境监测总站于2017年完成的《柳州市地下水资源与城市应急后备水源地评价报告》资料显示，在对红花水电站正常蓄水十年后进行的一次较为系统且全面的地下水位观测，结果表明原分布了柳东河曲地带西侧的地下水分水岭明显东移至东环大道沿线一带，从而将调查区划分成东部、西部两个次级水文地质单元(见附图5)，调查地块位于东部水文地质单元内。

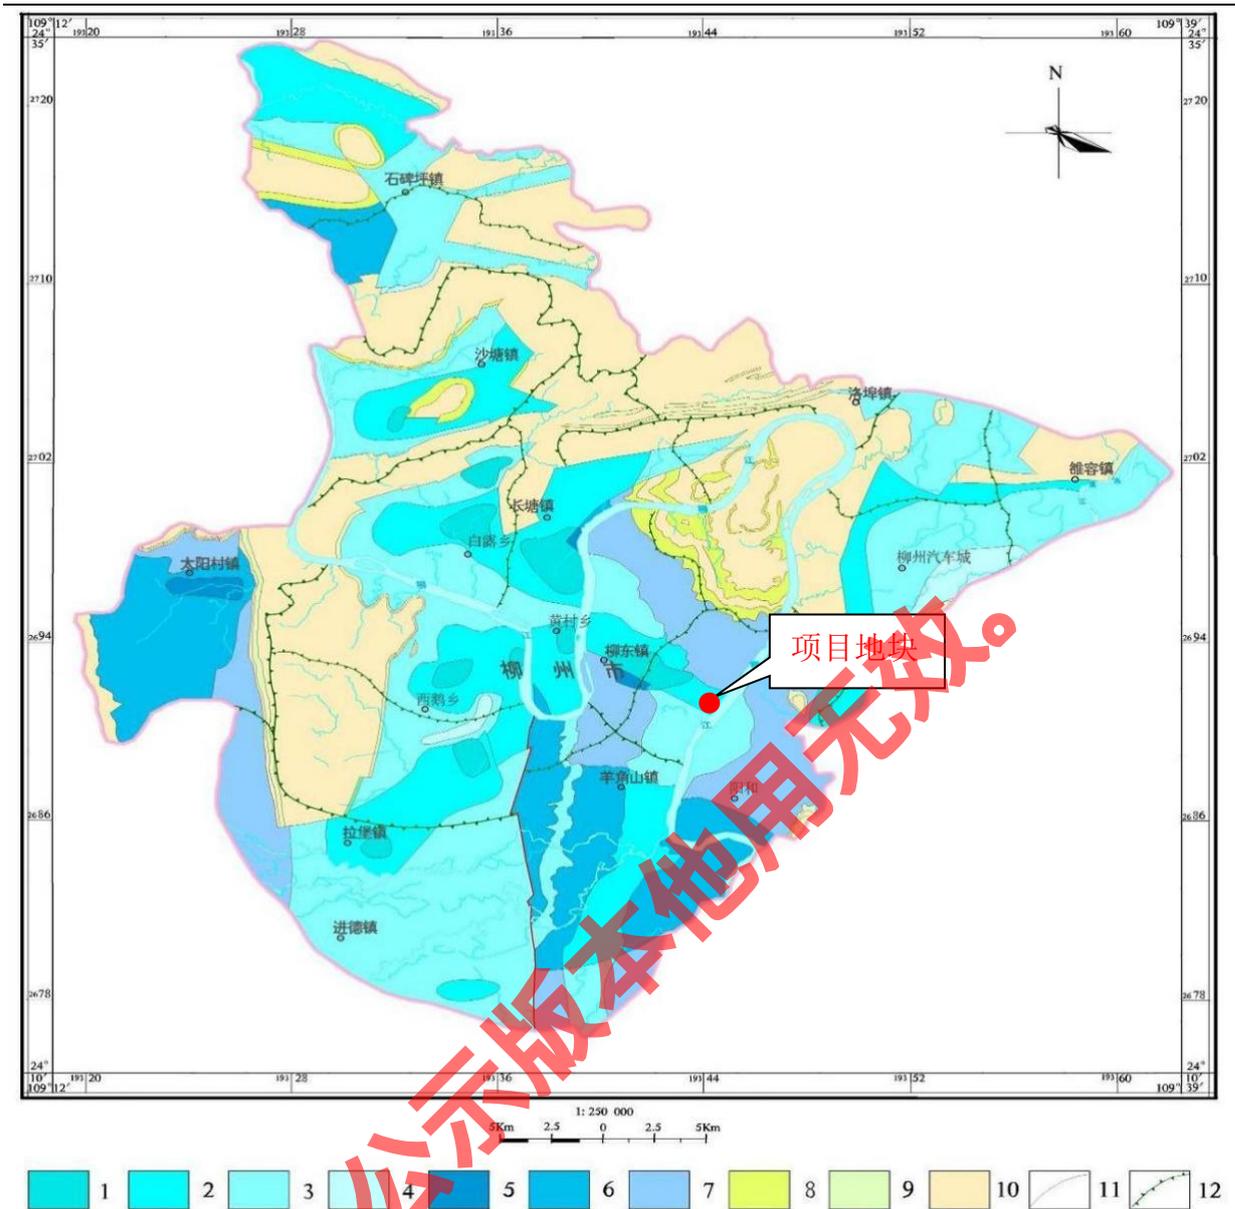
图 2.6 柳州市地下水富水性分区图

- 1.白云岩水量极丰富 2.白云岩水量丰富 3.白云岩水量中等 4.白云岩水量弱 5.灰岩水量极丰富 6.灰岩水量丰富
7.灰岩水量中等 8.碳夹碎水量中等 9.碳夹碎水量弱 10.碎屑岩基岩裂隙水 11.富水性分区界线 12.地下水分水岭

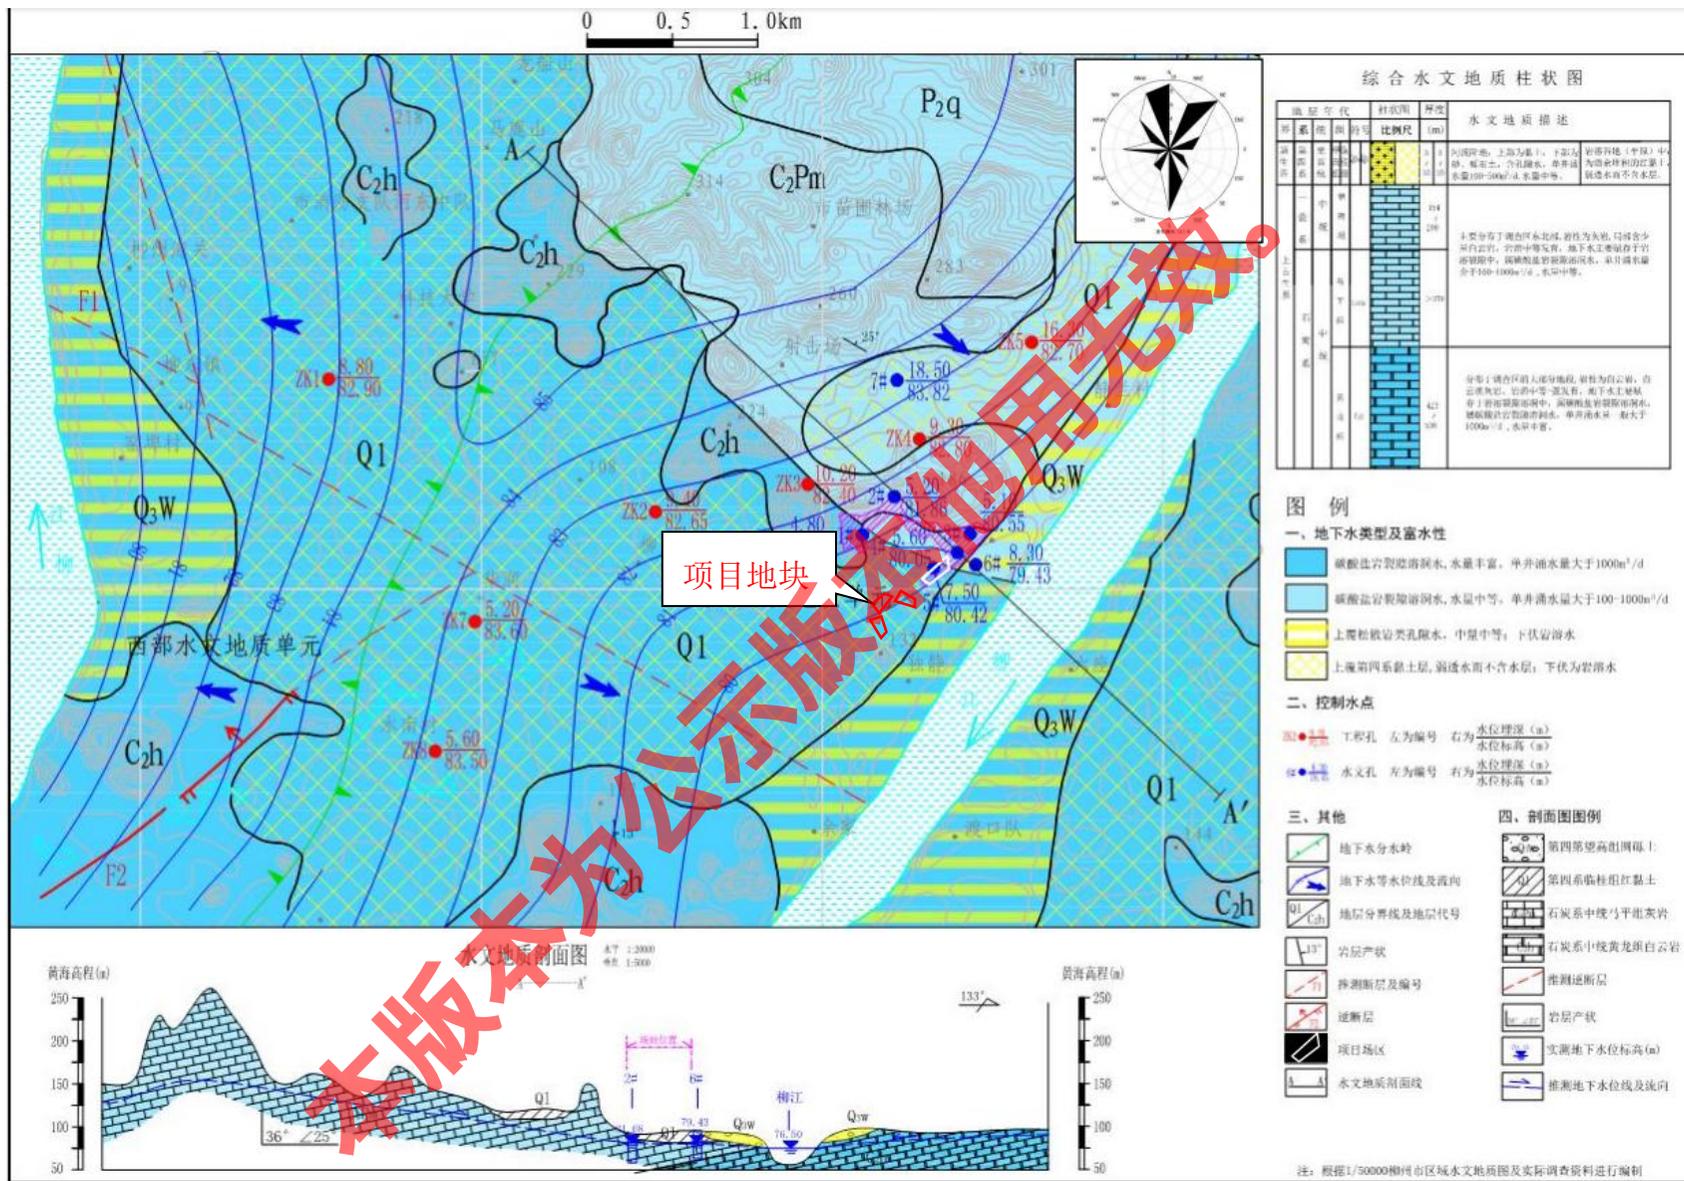
图 2.7 综合水文地质图

根据图 2.7 综合水文地质图可知，香兰大道东侧香兰中路南侧地块与项目地块处同一地质构造区域。经判断，《独静路 89 号五宗土地（4 号地）土壤污染状况初步调查报告》及《独静路 89 号五宗土地（4 号地、5 号地）土壤污染状况详细调查报告》可作为调查地块地层参考资料。

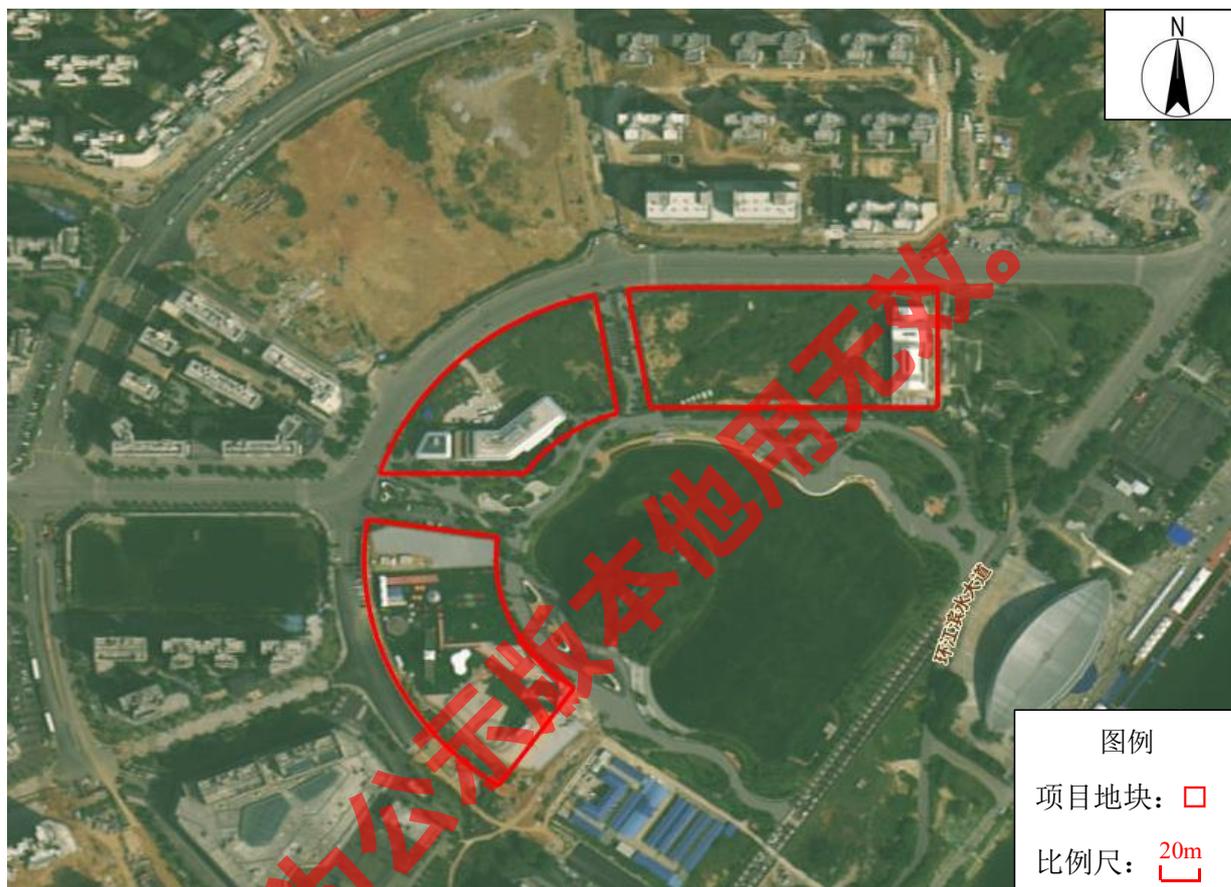
图2.10 项目地块现状

该项目地块现状：10号地块东部已建设1栋楼房，其余区域为空闲地；11号地块西南部为售楼处，部分区域已硬化，其余区域为空闲地；12号地块临时出租，目前为熊猫亲子乐园，地块内无永久建筑物，部分区域已硬化。项目地块现状详见图2.10。

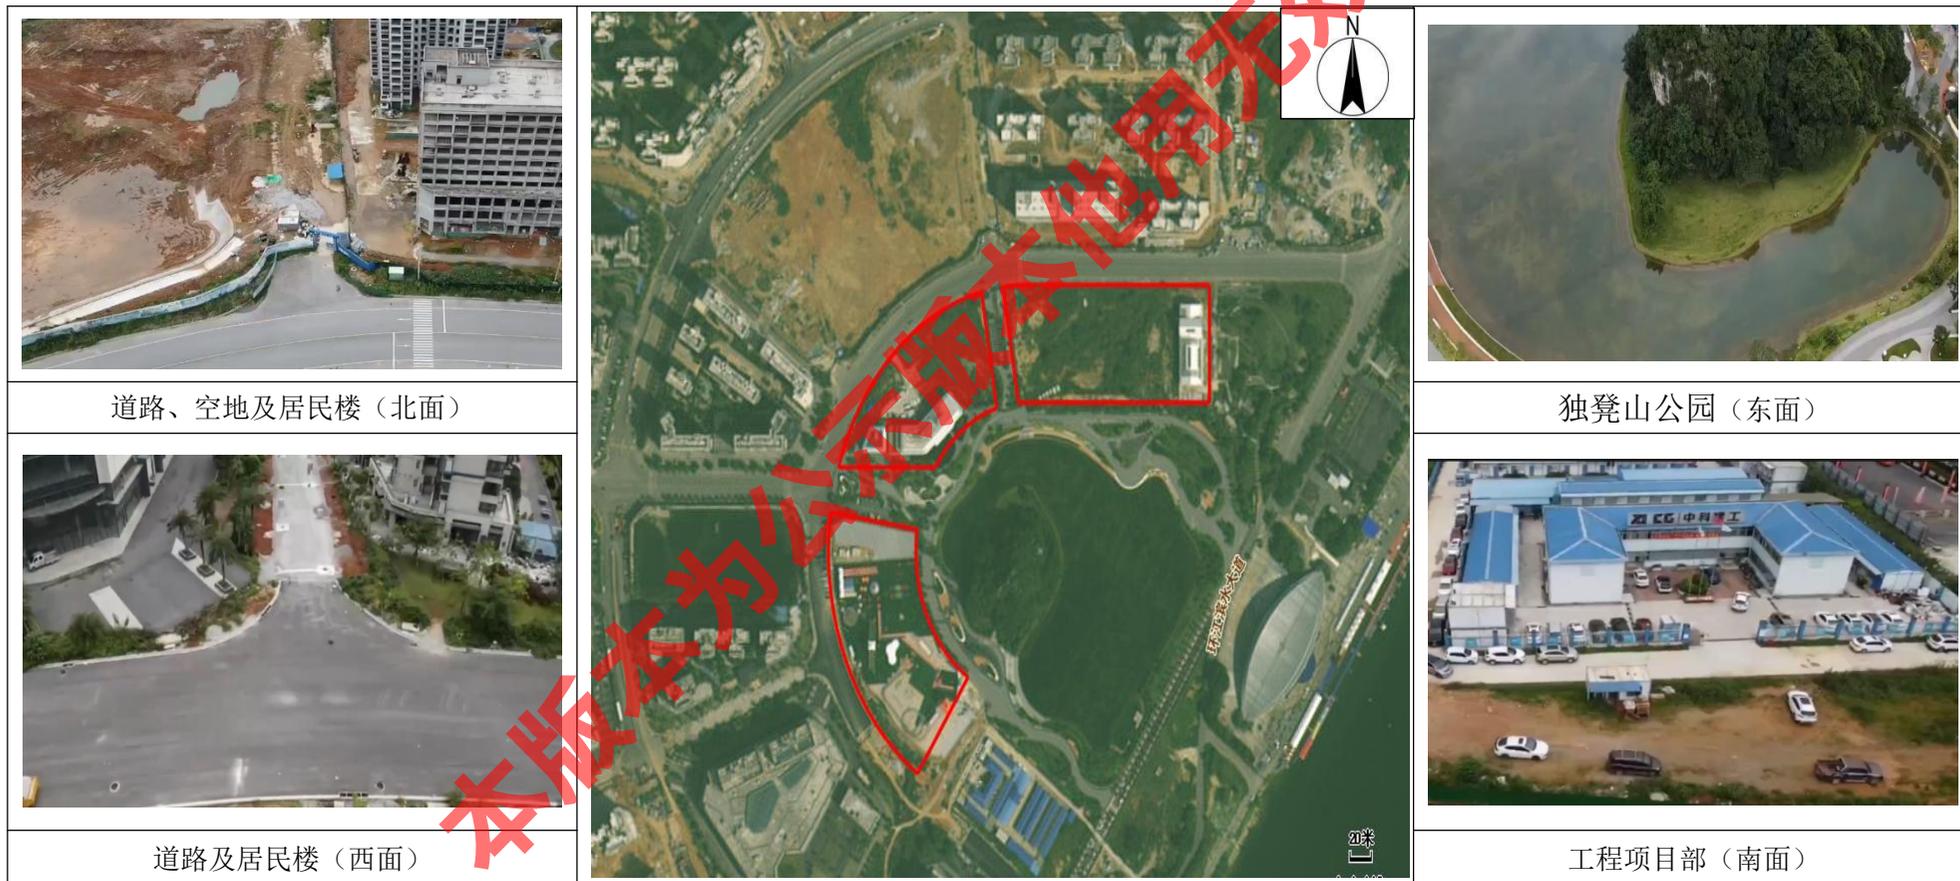
图 2.11 地块周边相邻地块现状

根据地块区域历史资料、卫星图件、周边居民及业主单位地块负责人访谈，项目地块位于柳州市桂柳路南侧静兰独凳山片区，东连空地及独凳山公园，南接工程项目部，西面及北面均为道路、空地及居民区。相邻地块现状见图2.11。

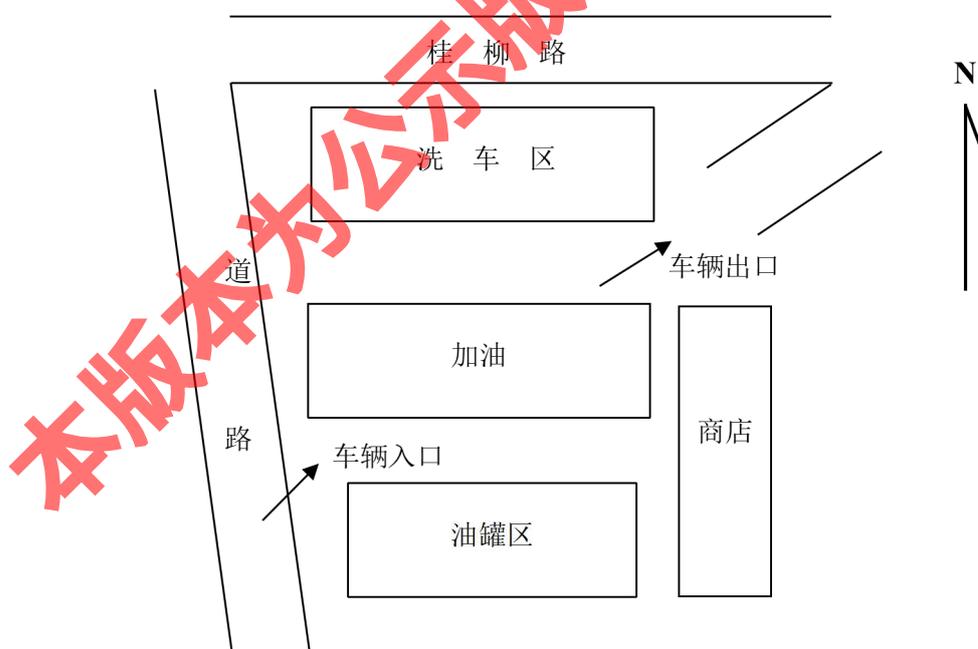
图 2.12 加油站平面布置图

加油站的主要污染物来源于油品的蒸发产生的挥发性有机物、半挥发性有机物，油品蒸发产生于油罐车装卸、汽车加油及油储存 3 个环节，其中油储存挥发性相对较小、其余两个环节相对较大，一是油罐车向地下油罐卸油过程中排放油气浓度大，排放点固定在地下油罐出气口，排放量高，二是加油枪给客户加油过程中，油气散发点分散，加油量变化频繁，排放油气浓度不稳定等。蒸发的油品会随风力的移动，大气的扩散、沉降有可能对项目地块造成污染。

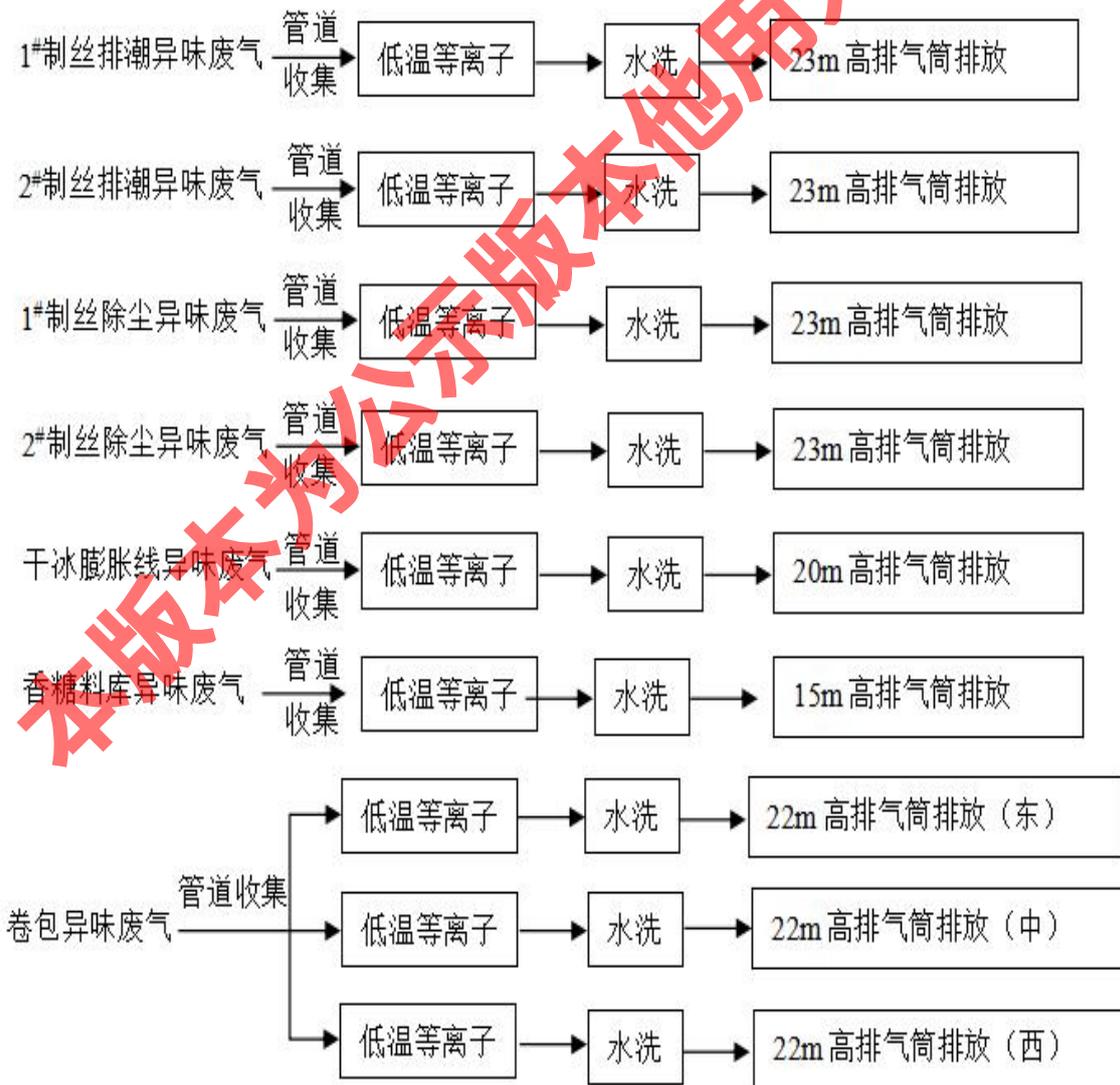
图 2.14 该公司废气处理工艺流程图

该公司废气处理工艺流程图见图 2.14。

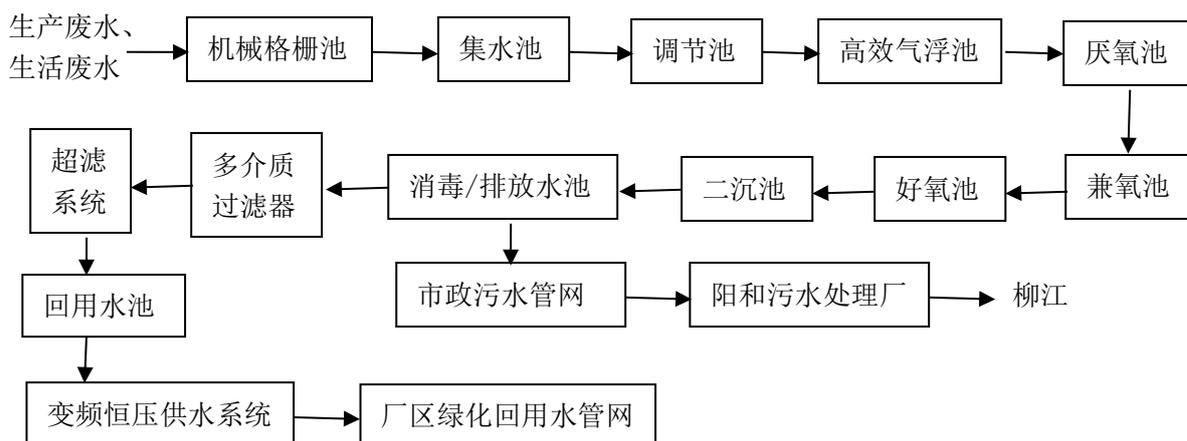
图 2.15 该公司废水处理工艺流程

该公司废水处理工艺流程见图2.15。

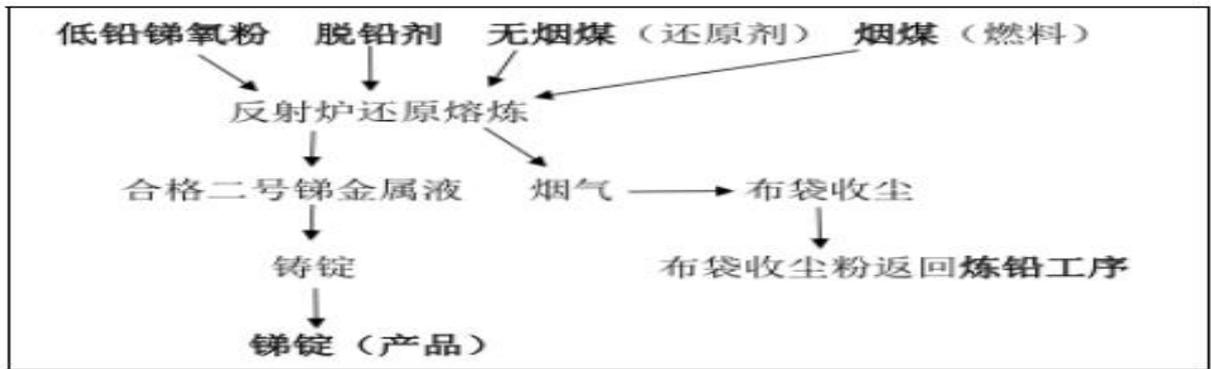
图 2.16 该公司锑锭生产工艺流程图

柳州市环东金属材料有限公司厂区内又划分为环东金属厂本部（主要生产铅锭和锑锭）和泰峰分厂（主要生产锑锭和锑白）。以低铅锑氧粉为原料经反射炉还原熔生产锑锭，以低砷铅锑合金为原料生产锑白（三氧化二锑），三氧化二锑生产工艺：将空气经过加热器 8 加热后，通过风箱 4、配风板 7 和导风管 3 向炉内金属液面均匀鼓入，使含 Pb10-90%、Sb90-10% 的合金熔体受到直接加热，在熔体温度稳定在 700C 以下的条件下，将金属锑挥发氧化，将氧化得到的三氧化二锑在可以调控的空腔温度(150-550C)中冷却结晶，获得平均粒度在 0.3-5mm 范围中的三氧化二锑，采用脆硫铅锑矿为生产原料生产铅锭和锑锭。

该公司锑锭生产工艺流程见图 2.16、锑白（三氧化二锑）生产工艺流程见图 2.17、铅锭和锑锭生产工艺流程见图 2.18。

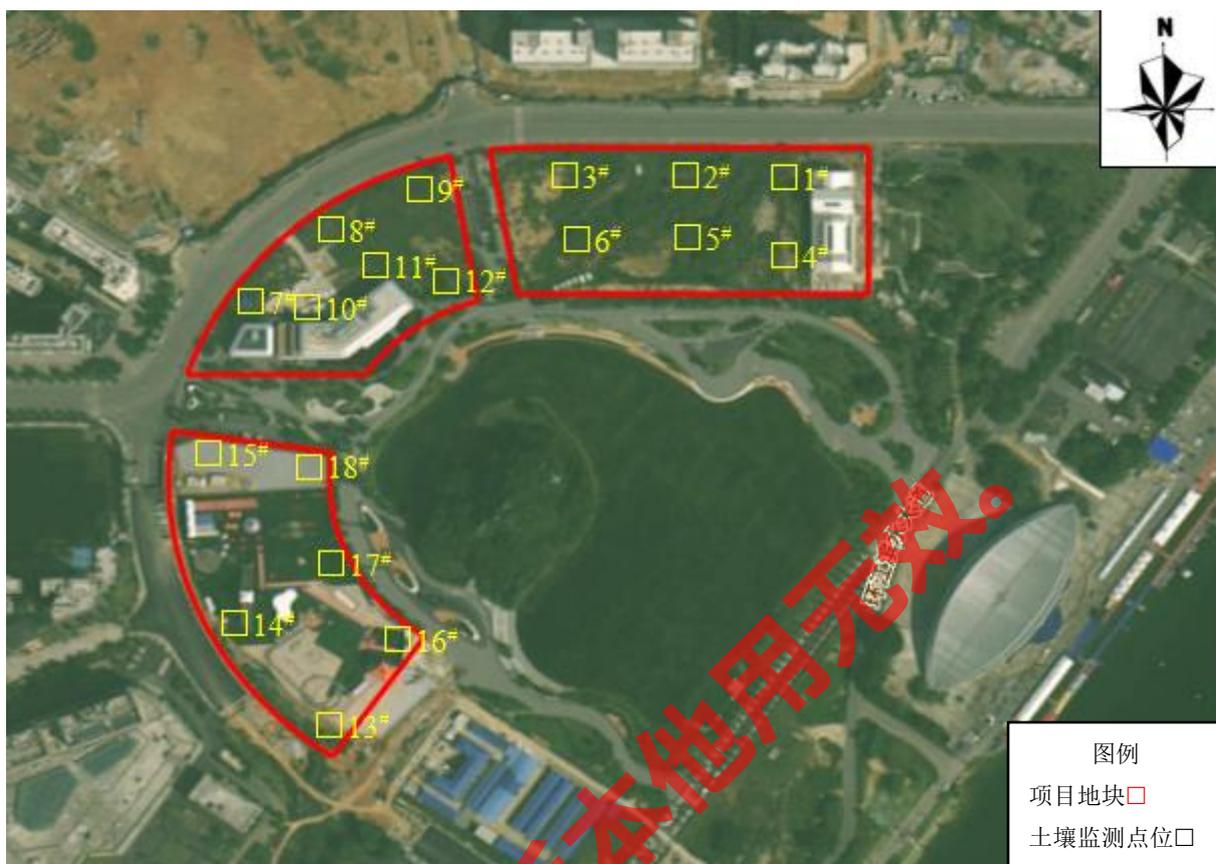
图 3.1 土壤监测布点图

本次调查地块不涉及上述条款中描述的重点区域，采用专业判断布点法和系统布点法布设采样点，每个地块布设6个土壤监测点位，共计18个土壤检测点位。10号地块平均采

样单元面积约58.4m×58.4m，11号地块平均采样单元面积约49.0m×49.0m，12号地块平均采样单元面积约55.1m×55.1m。土壤监测点位分布详见图3.1。

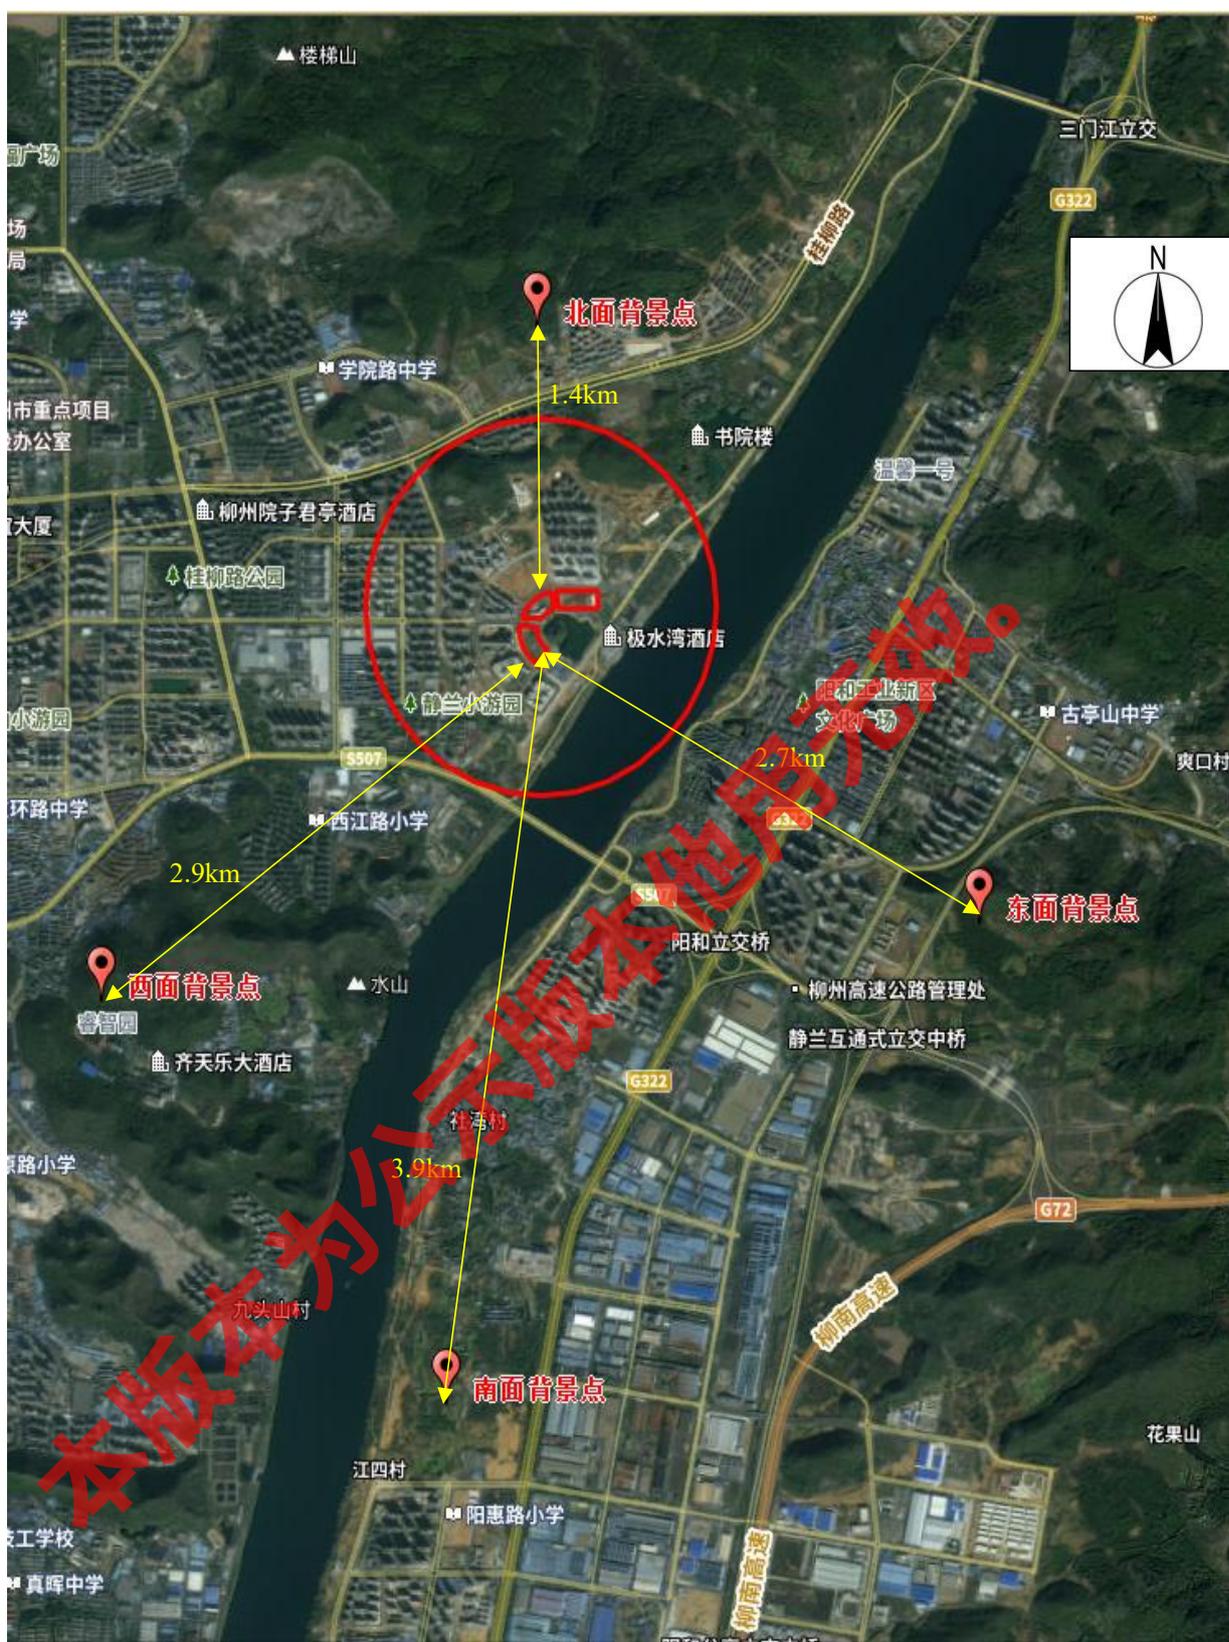
图 3.2 对照点与项目地块位置关系图

根据导则要求，“对照监测点位可选取在地块外部区域的四个垂直轴向上，每个方向上等间距布设 3 个监测点，且一段时间未经外界扰动的裸露土地上。”故选择地块东面约 2.7km 处、南面约 3.9km 处、西面约 2.9km 处及北面约 1.4km 处的 4 个土壤点，作为本项目的土壤对照点，对照点与项目地块位置关系图见图 3.2。

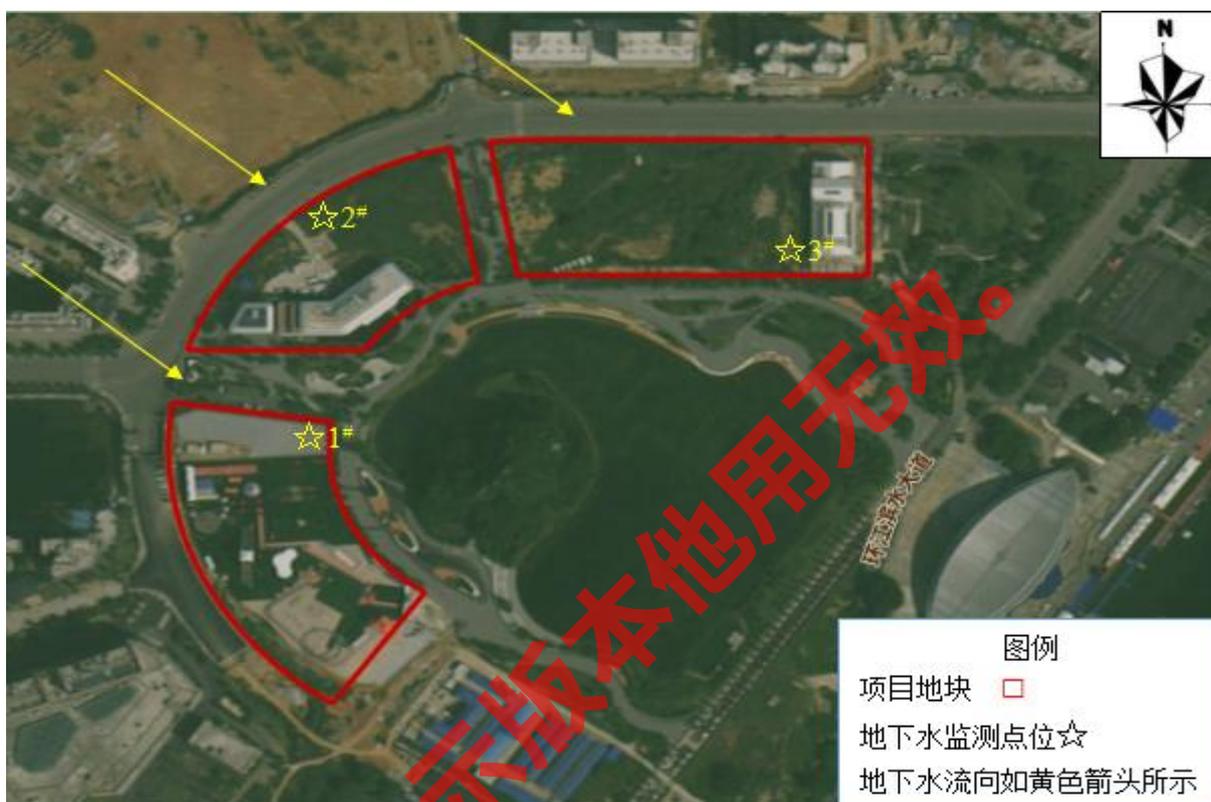
图 3.3 地下水监测布点图

监测编号	水位 (m)	经度 (E)	纬度 (N)
1#	-5.10~-5.16	109°27'57.98"	24°19'11.49"
2#	-4.17~-4.38	109°27'59.09"	24°19'16.72"
3#	-6.50	109°28'8.02"	24°19'15.87"

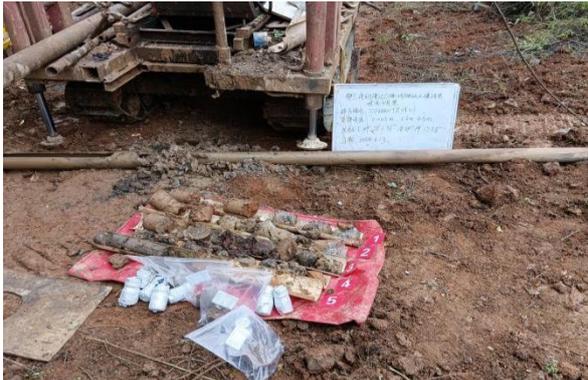
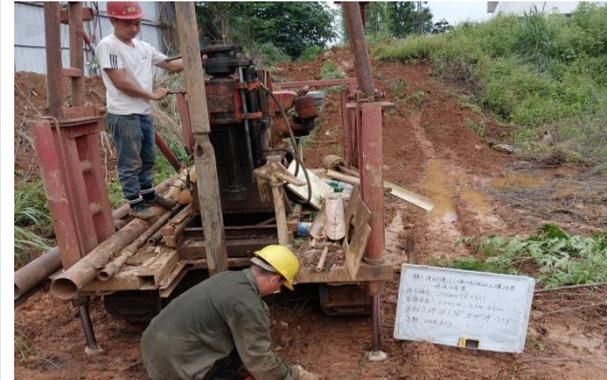
<p>1#采样点样品</p>	<p>1#采样点</p>

（4）重金属样品采样：划去接触金属铲表面部分的土壤，使用竹片取样，根据规定的采样深度均匀采集土样装入封口聚乙烯袋中用于测定土壤重金属。土壤样品采集完成后，在样品袋上标明编号等采样信息，并做好现场记录。现场采样照片见图3.4。

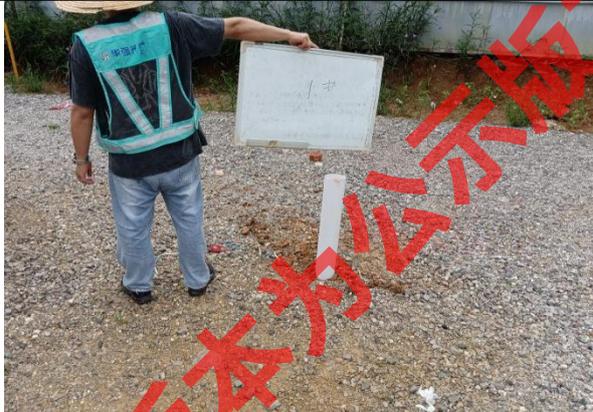
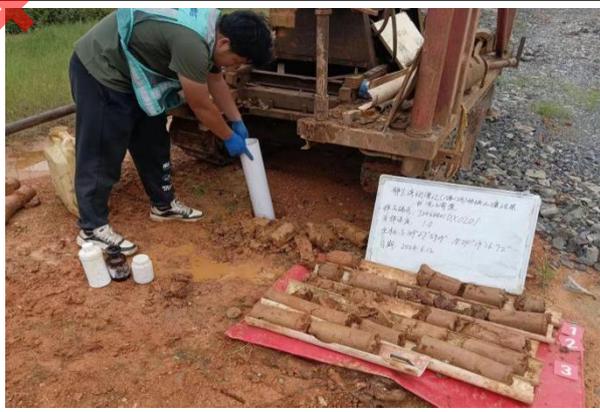
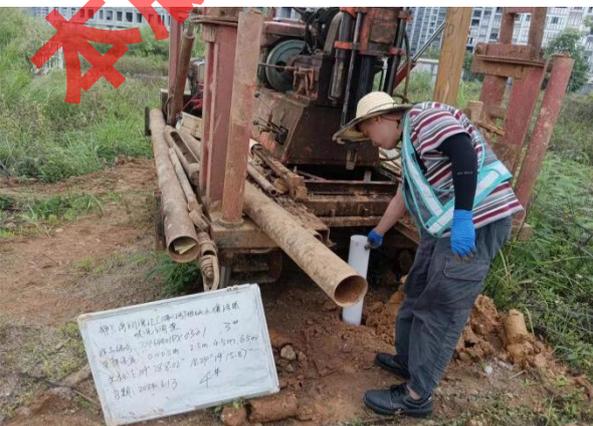
<p>1#地下水采样点</p>	<p>2#地下水采样点</p>

地下水样品的采集根据HJ 164-2020《地下水环境监测技术规范》要求进行，地下水样品采样在采样洗井完成后 2 小时内完成，水样采集使用贝勒管进行地下水样的采集，确保采样点位置的准确，并选用定位仪（GPS）定位，及时认真填写采样记录，对现场水样状况等作详细描述，保证采样按时、准确、安全，现场地下水照片见图3.5。
